## PROJEKT BUDOWLANY

<b>Nazwa zadania:</b>	Remont kaplicy grobowej Schulców w Pawlinowie
<b>Adres budowy:</b>	17-106 Orla, Pawlinowo nr geod. 75
<b>Inwestor:</b>	Parafia św. Michała Archanioła w Wólce Wygonowskiej
<b>Adres inwestora:</b>	Wólka Wygonowska 47 17-106 Orla
<b>Kategoria obiektu budowlanego</b>	Kategoria X

# EKSPERTYZA TECHNICZNA

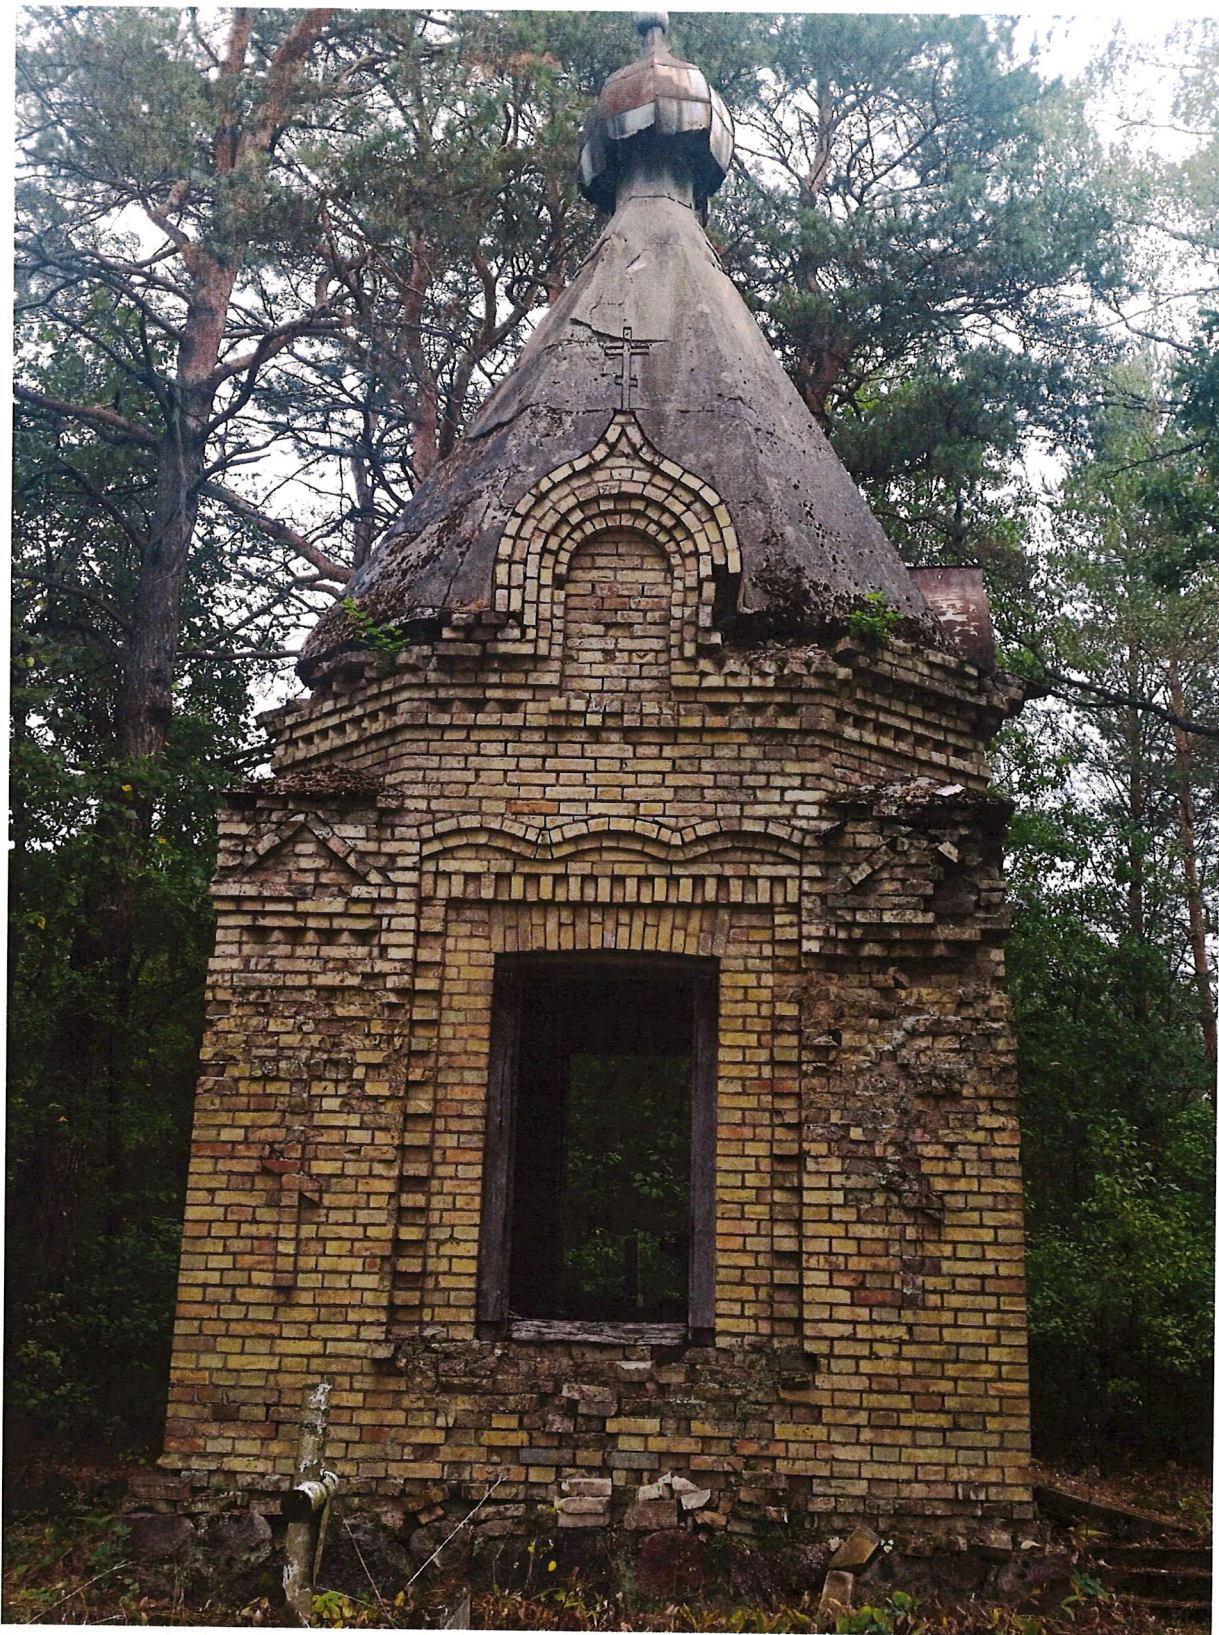
ZDJ.2 Widok elewacji południowo – zachodniej. Widoczne zniszczenia elewacji

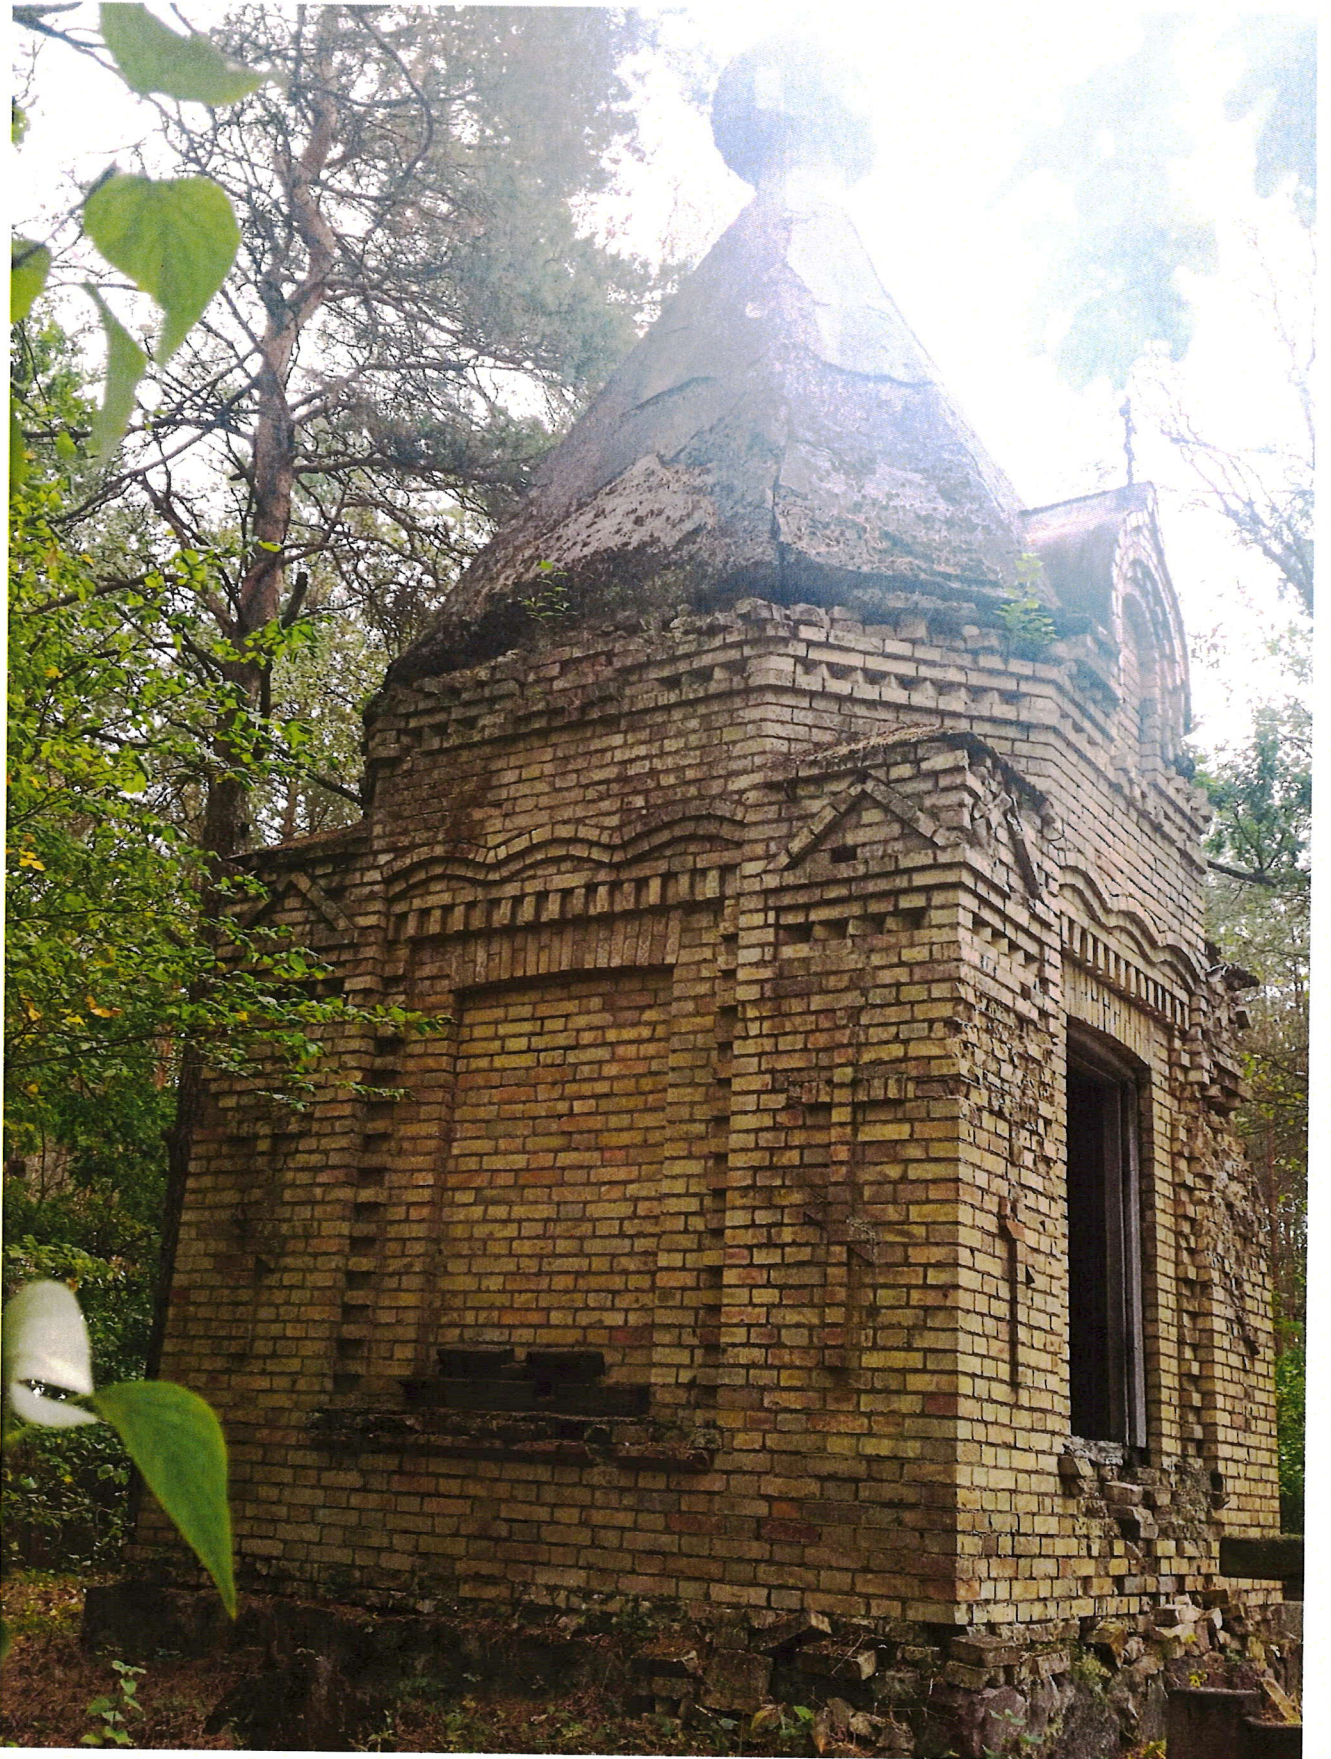
Parapet zewnętrzny zachował się z tyłu kaplicy na wnęce okiennej zamurowanej (zdj.3). Przy oknach parapety są całkowicie zniszczone. Jest to element wymurowany z cegły przyciętej i pokryty zaprawą cementową wyszpachlowaną na gładko. Należy odtworzyć taki sam parapet zewn. przy oknach. Parapet wewnętrzny nie zachował się, należy również wykonać go z zaprawy cementowej.

Dach jest żelbetowy wylewany. Ściany nachylone są pod kątem 63°. Powierzchnia betonu jest bardzo zniszczona, popękana. Rysy, jak widać na zdjęciu 3 przy okapie, są bardzo głębokie może nawet do wnętrza dachu. Niema dojścia do strefy między stropem łukowym a dachem żelbetowym. W górnej części dachu widoczna jest powierzchnia betonu na gładko wyszpachlowana, w dobrym stanie technicznym, świadcząca o tym, że dach w przeszłości nie był niczym pokryty.

ZDJ.3 Widok elewacji północno – wschodniej i północno – zachodniej (z oknem). Widoczne zniszczenia elewacji

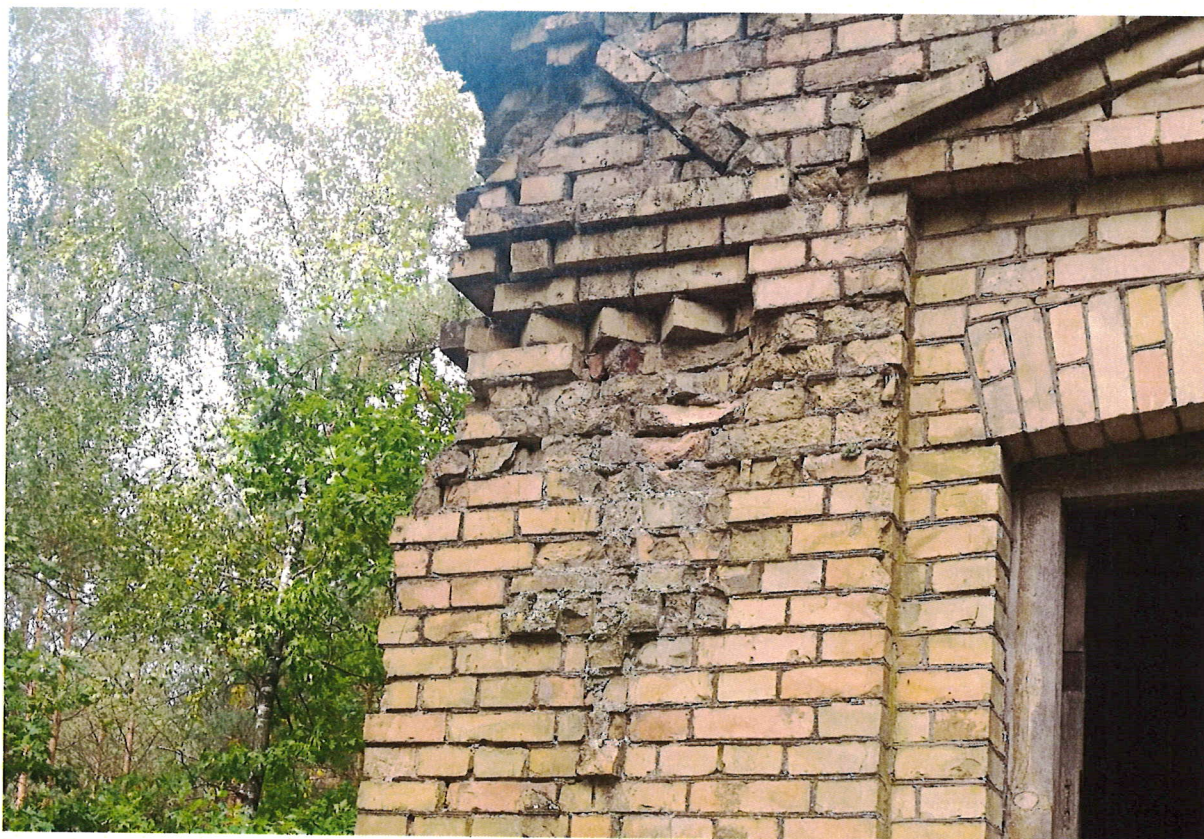
ZDJ.4 Widok narożnika. Widoczne zniszczenia cegieł

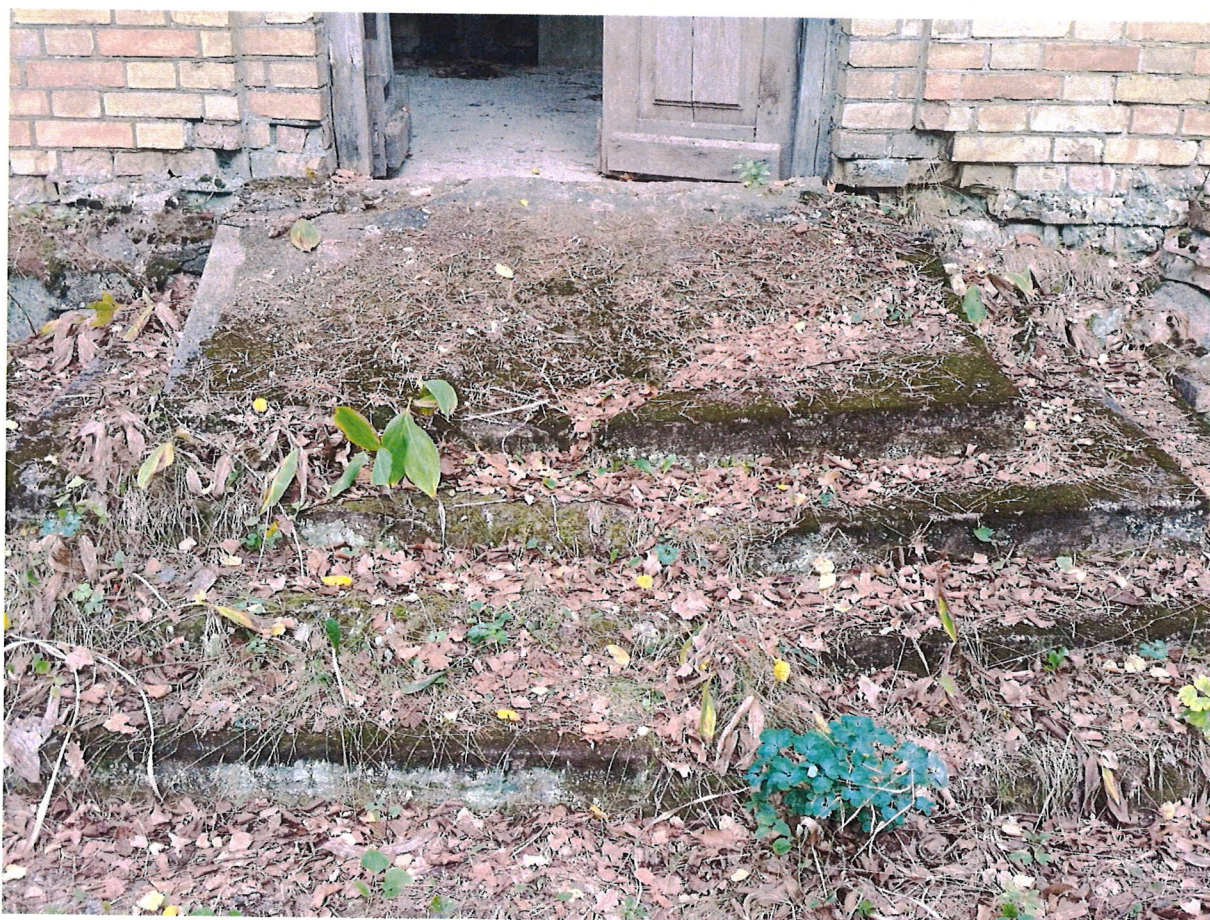
Schody betonowe przed wejściem do kaplicy grobowej mają 4 stopnie. Jak widać na zdj.5 schody są przelamane i zapadnięte. Powierzchnia jest porośnięta mchami i trawą. Należy wykonać nowe schody żelbetowe, a powierzchnię zatrzeć na gładko.

ZDJ.5 Widok schodów betonowych przed wejściem

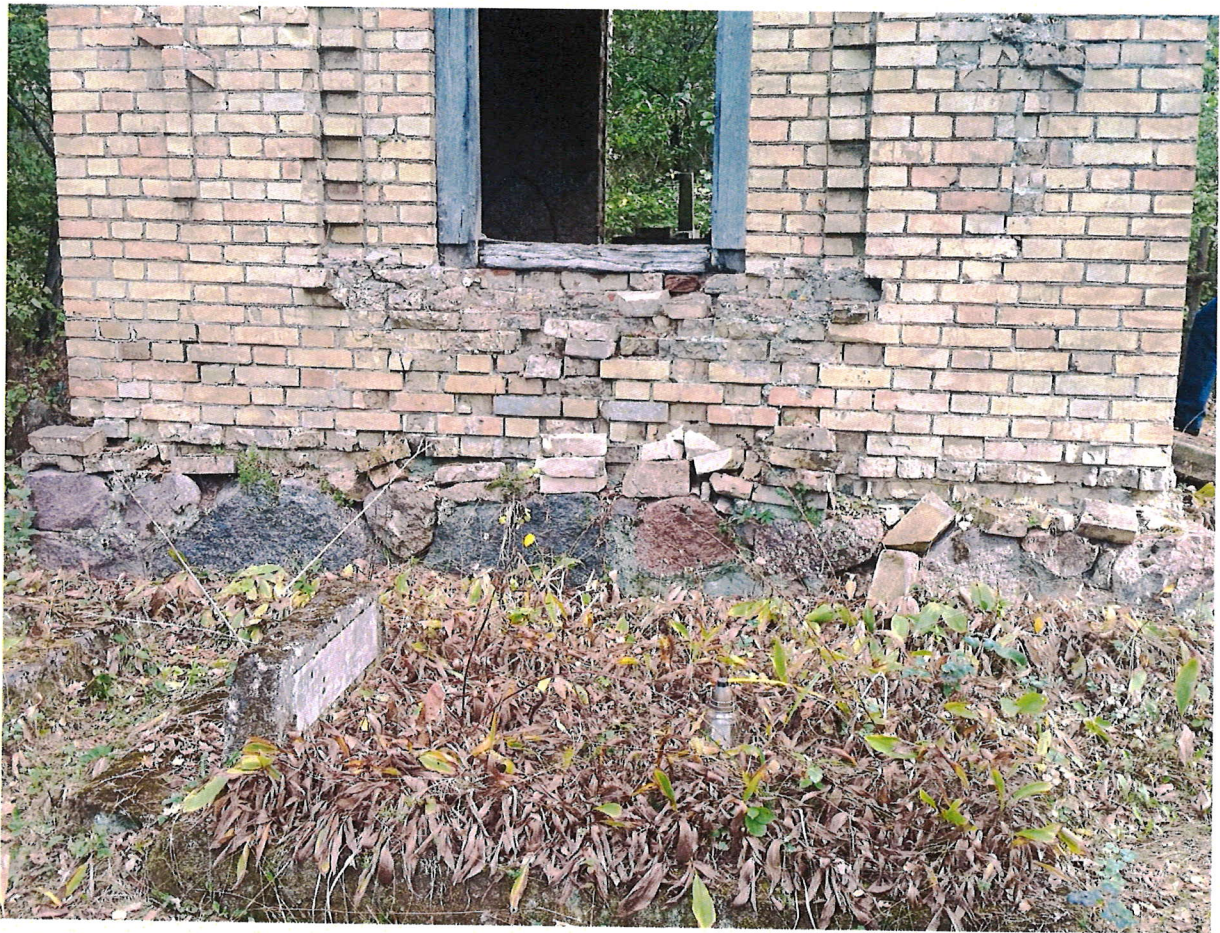
ZDJ.6 Szczątkowe fragmenty cokołu murowanego i betonowego nad fundamentem kamiennym

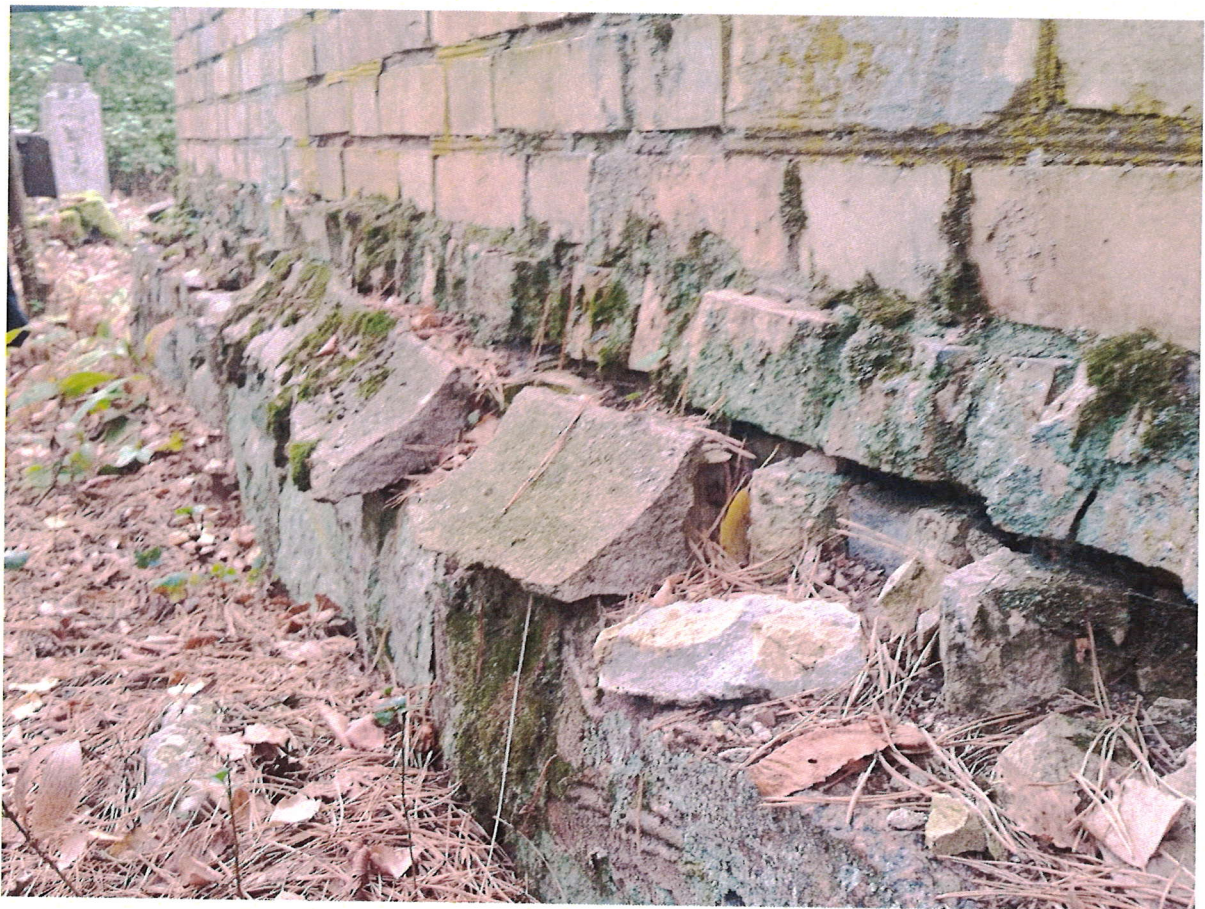
Nie stwierdzono znaczących przemieszczeń kamieni cokołu. Brak jest jedynie kamieni w górnej części przy murze z cegieł pod całkowicie zniszczonym gzymsem betonowym. Kamienie cokołu wysunięte są około 18cm na zewnątrz poza obrys muru ceglanoego. Cokół przykryty był gzymsem betonowym. Na zdjęciu nr 7 przedstawiono częściowo zachowane fragmenty gzymesu.

ZDJ.7 Szczątkowe fragmenty cokołu murowanego i betonowego nad fundamentem kamiennym

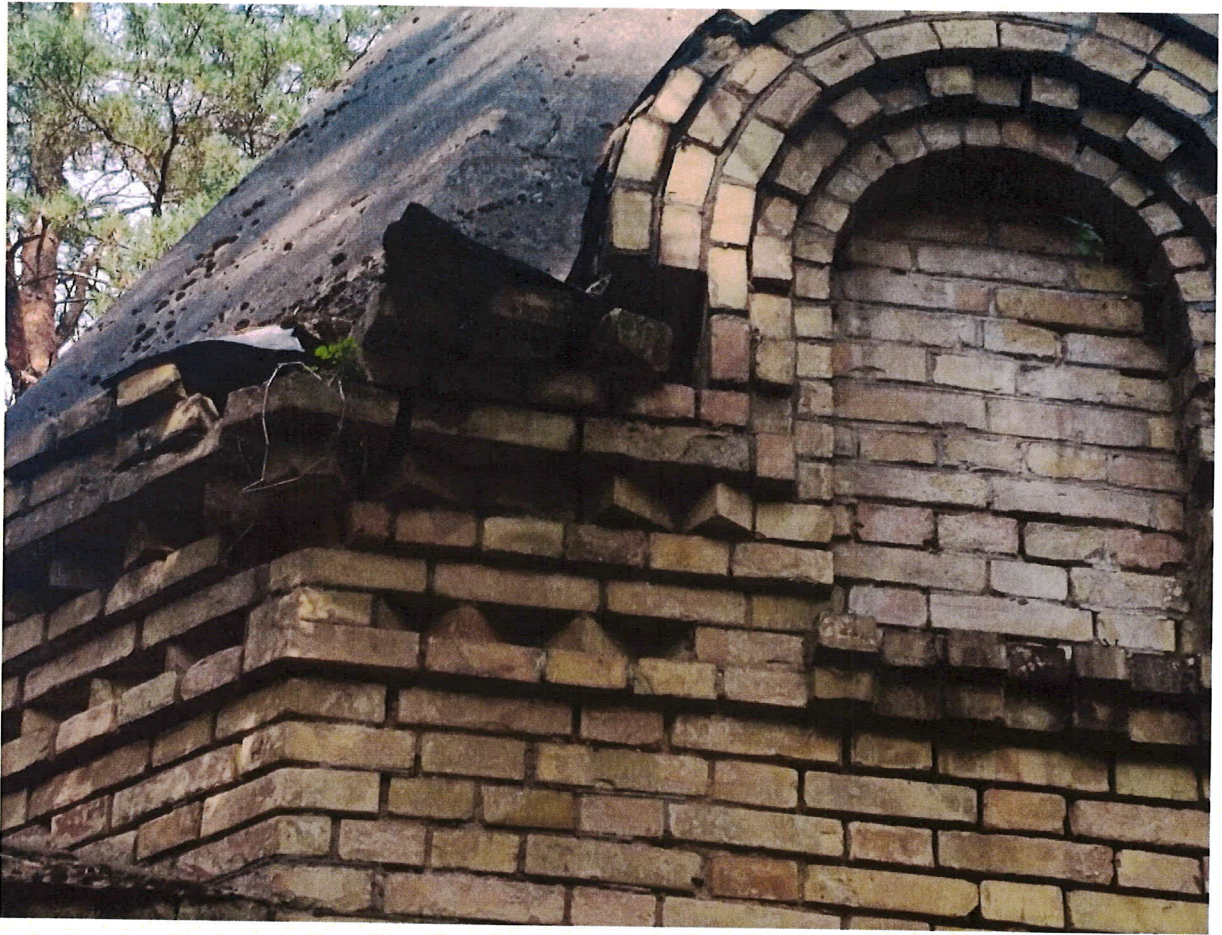
ZDJ.8 Widoczne fragmenty obróbki blacharskiej na okapach

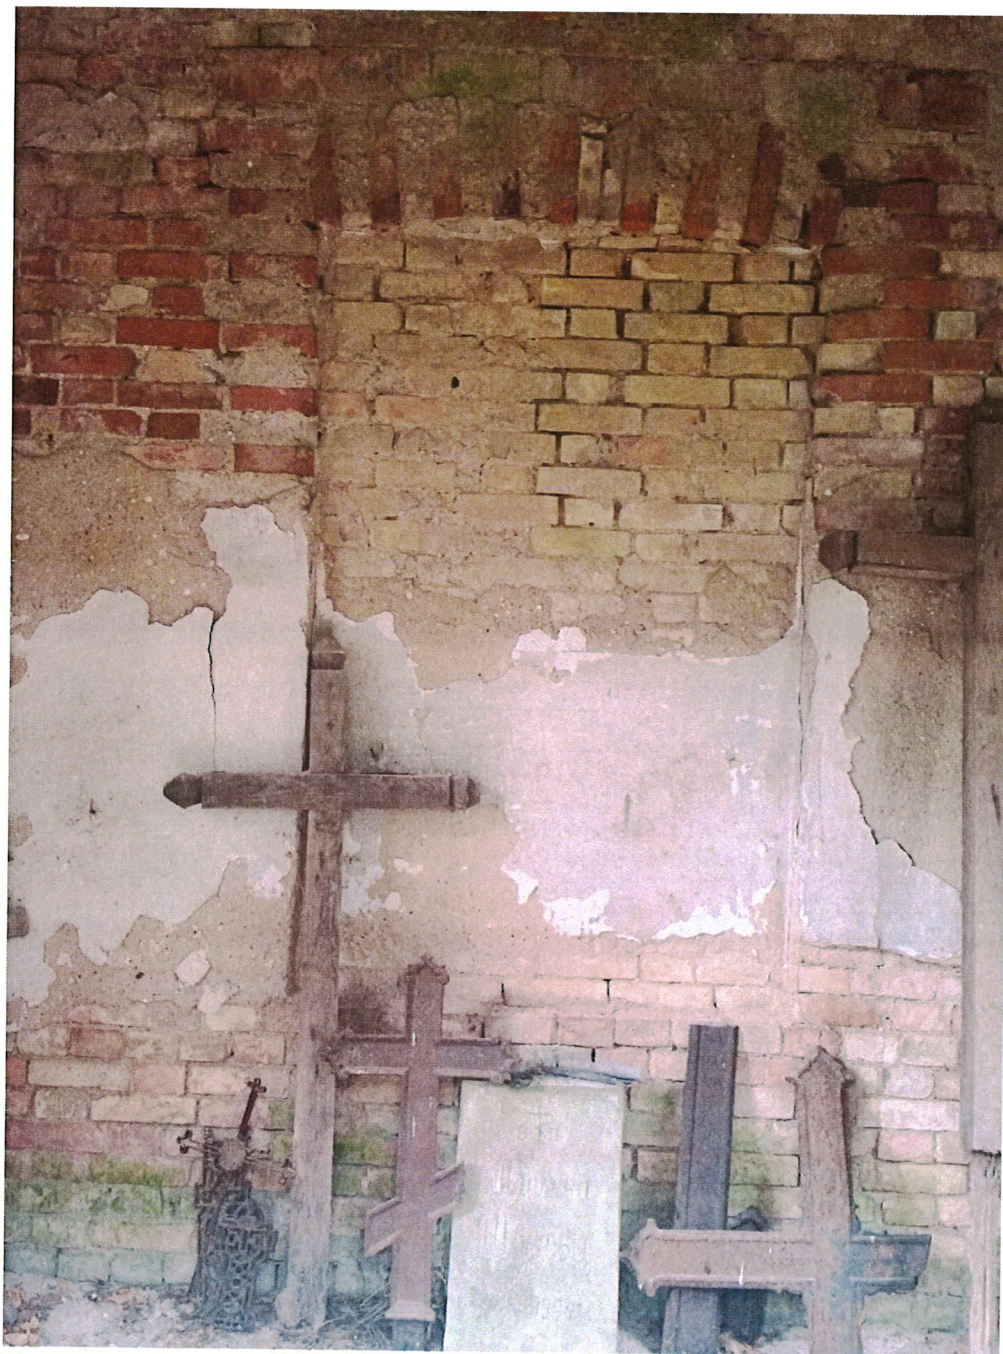
Na ścianach wewnętrznych pozostały fragmenty tynku cementowo – wapiennego. Od nadmiaru wilgoci tynk skruszył się i odpadł (zdj.9). Ściany częściowo pokryte są zielonymi glonami (zdj. 10 i 11). Tynk na suficie jest zniszczony.

ZDJ.9 Ściany wewnętrzne. Widoczne bardzo duże ubytki w tynku i spoinie cegieł.

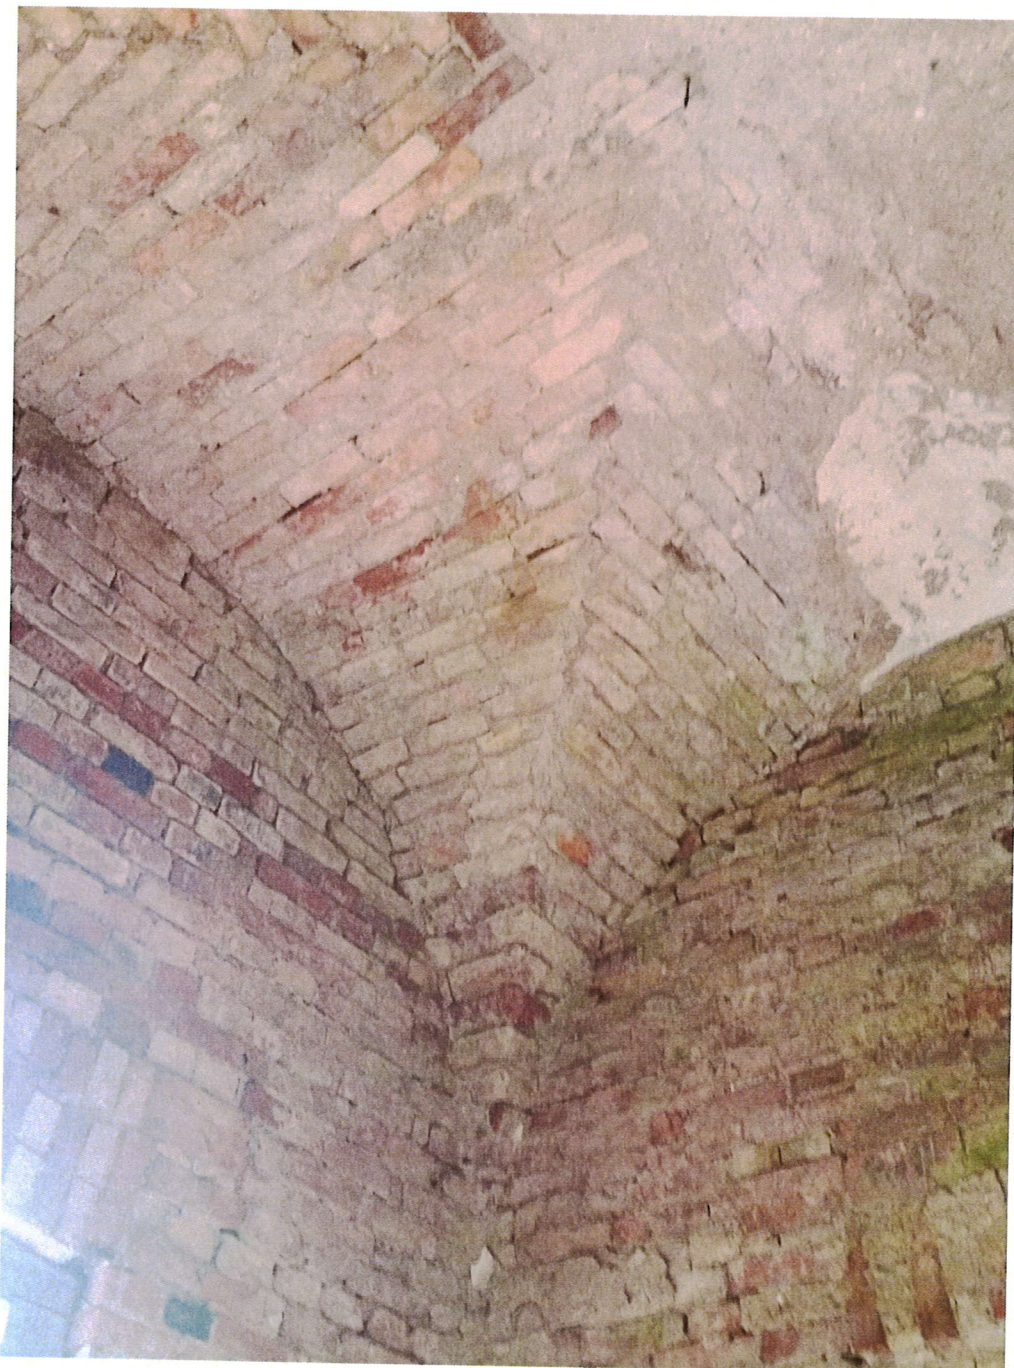
ZDJ.10 Ściany wewnętrzne i sufit łukowy. Widoczne bardzo duże ubytki w tynku i spoinie cegieł

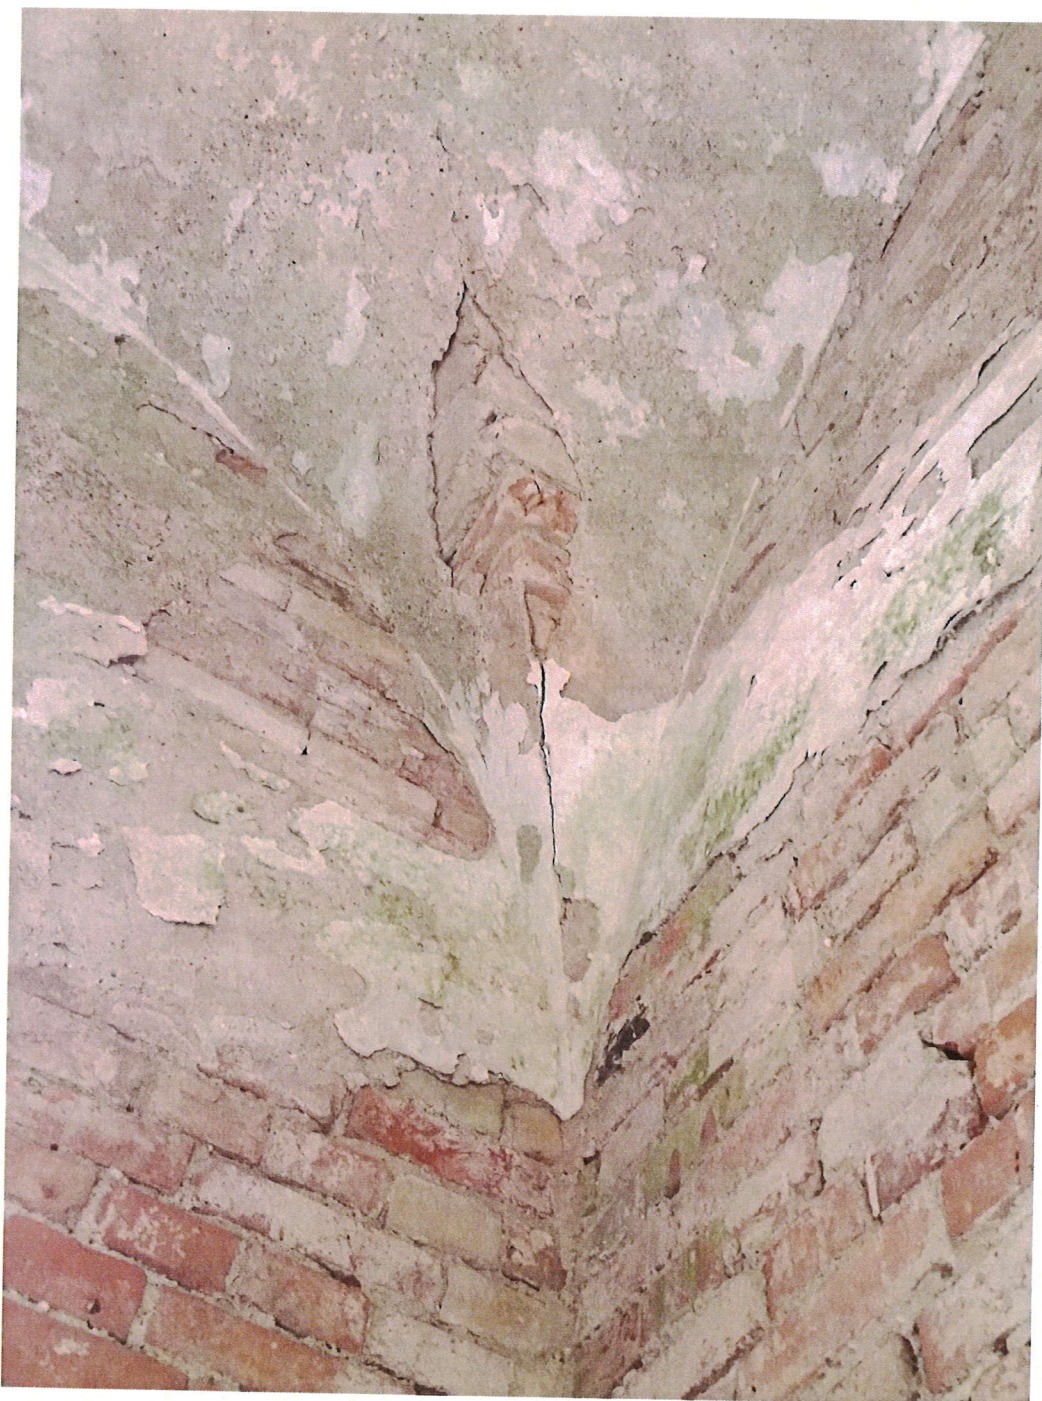
ZDJ.11 Ściany wewnętrzne i sufit łukowy. Widoczne bardzo duże ubytki w tynku i spoinie cegieł

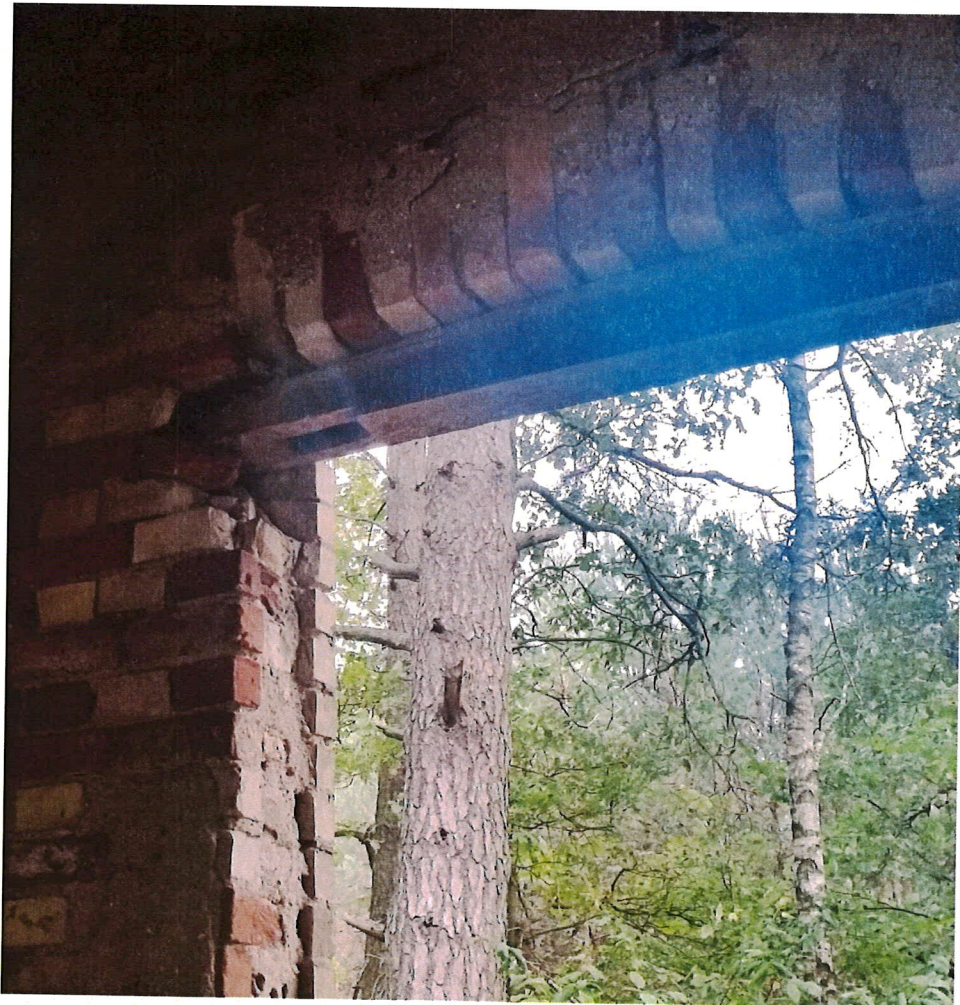
ZDJ.12 Detal otworu okiennego. Brak jest skrzydła okiennego, pozostała górna belka ościeżnicy. Górna i dolna belka ościeżnicy jest wmurowana w ścianę

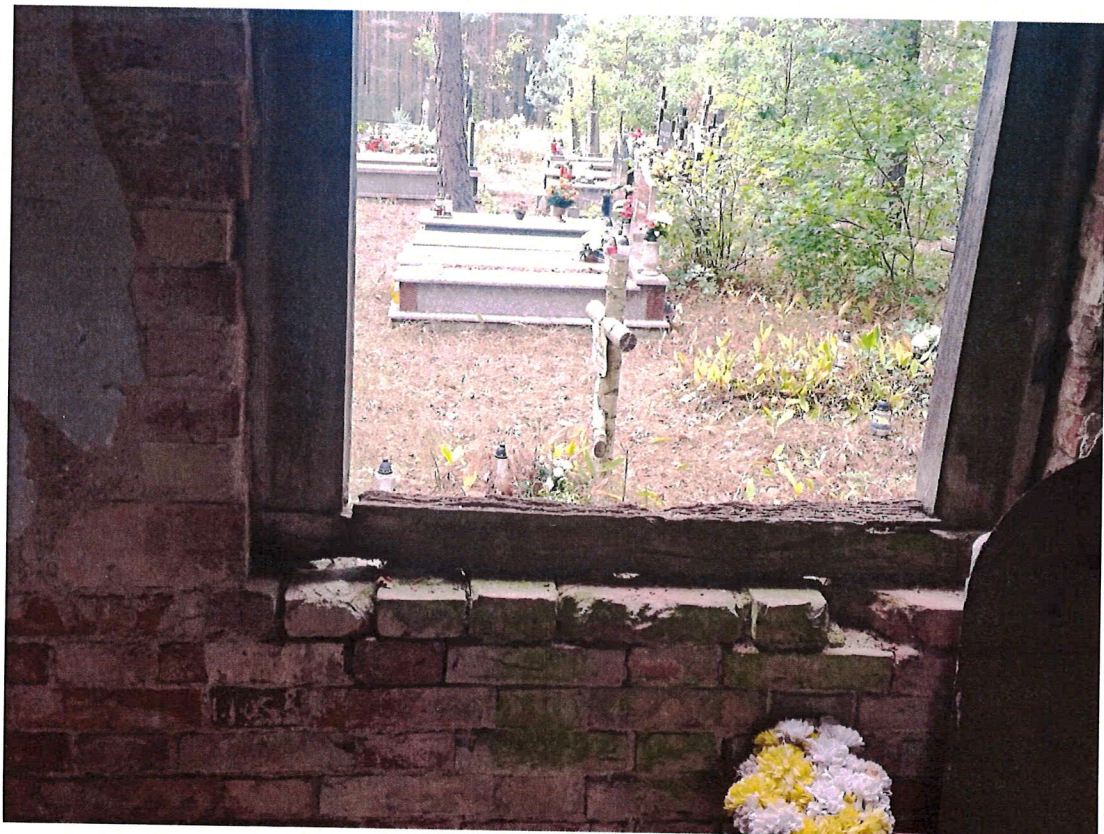
ZDJ.13 Detal otworu okiennego. Brak jest skrzydła okiennego, pozostała ościeżnica. Górna i dolna belka ościeżnicy jest wmurowana w ścianę

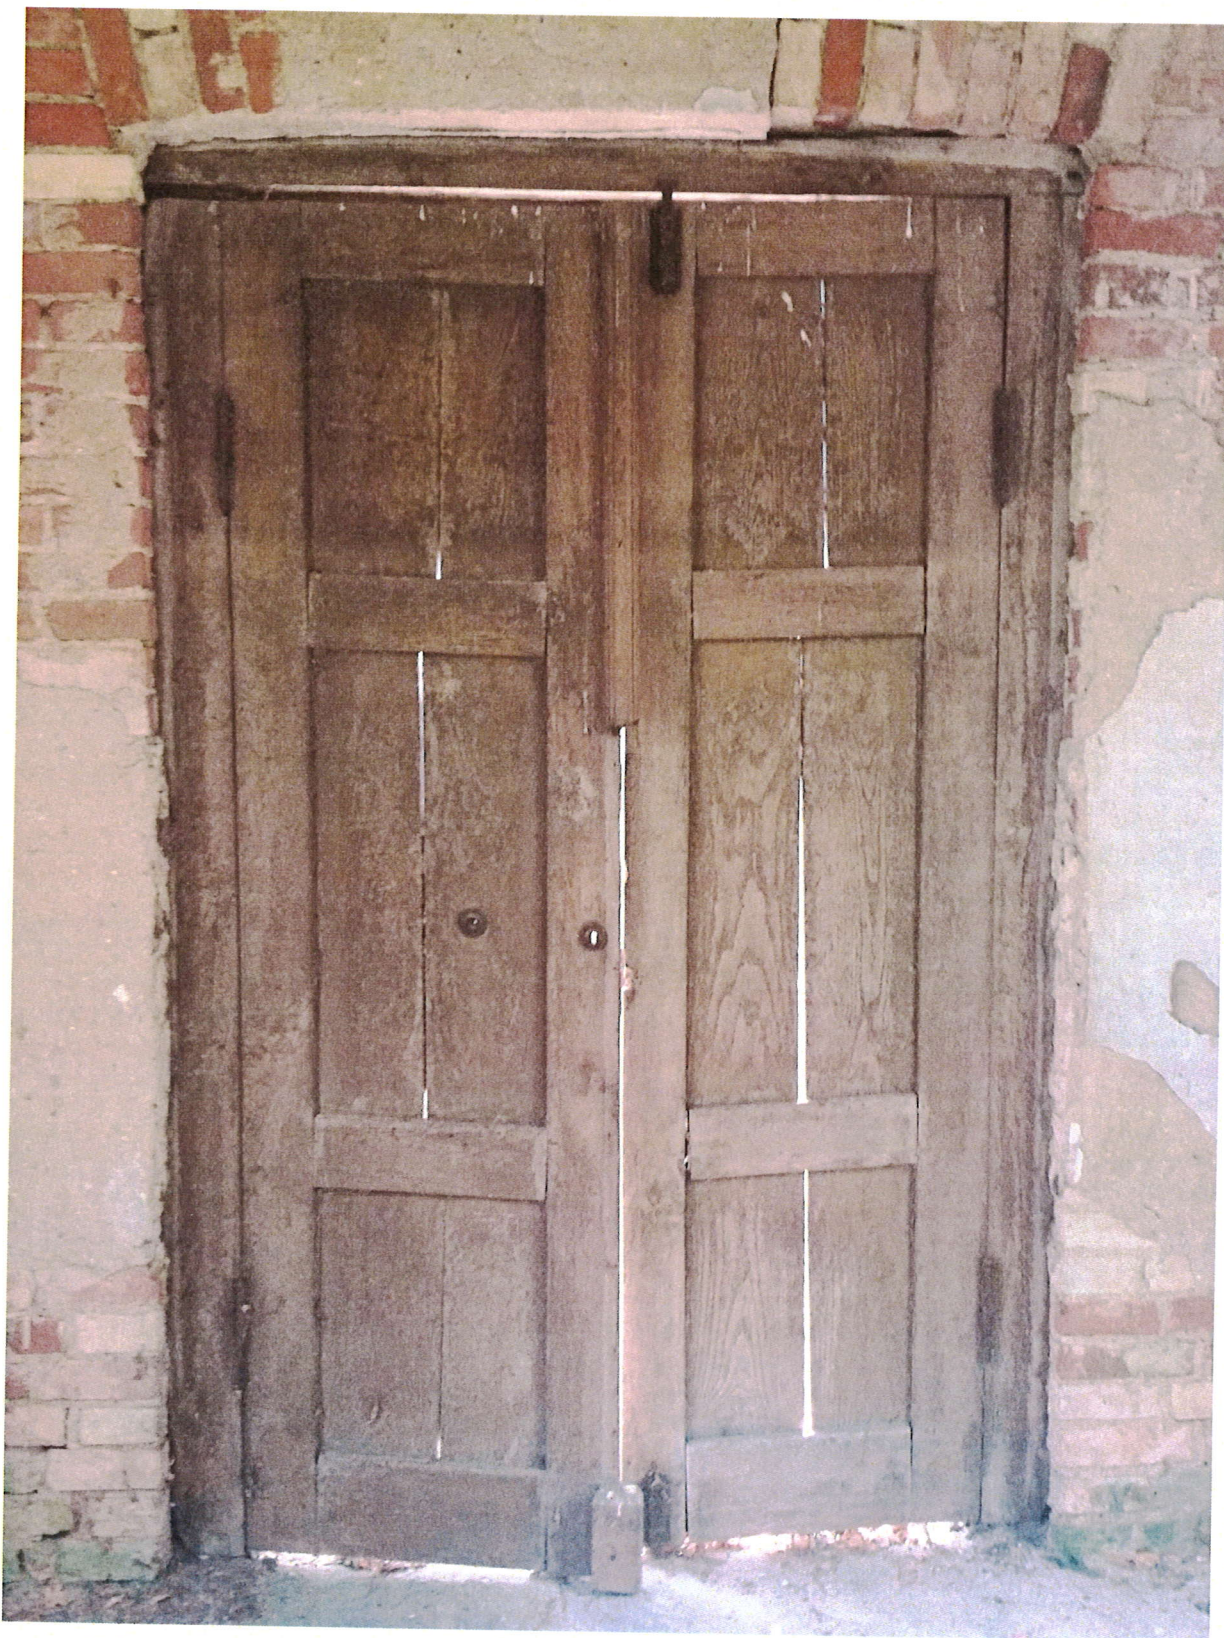
ZDJ.14 Detal drzwi. Deski są w dobrym stanie technicznym drzwi mogą być naprawione.

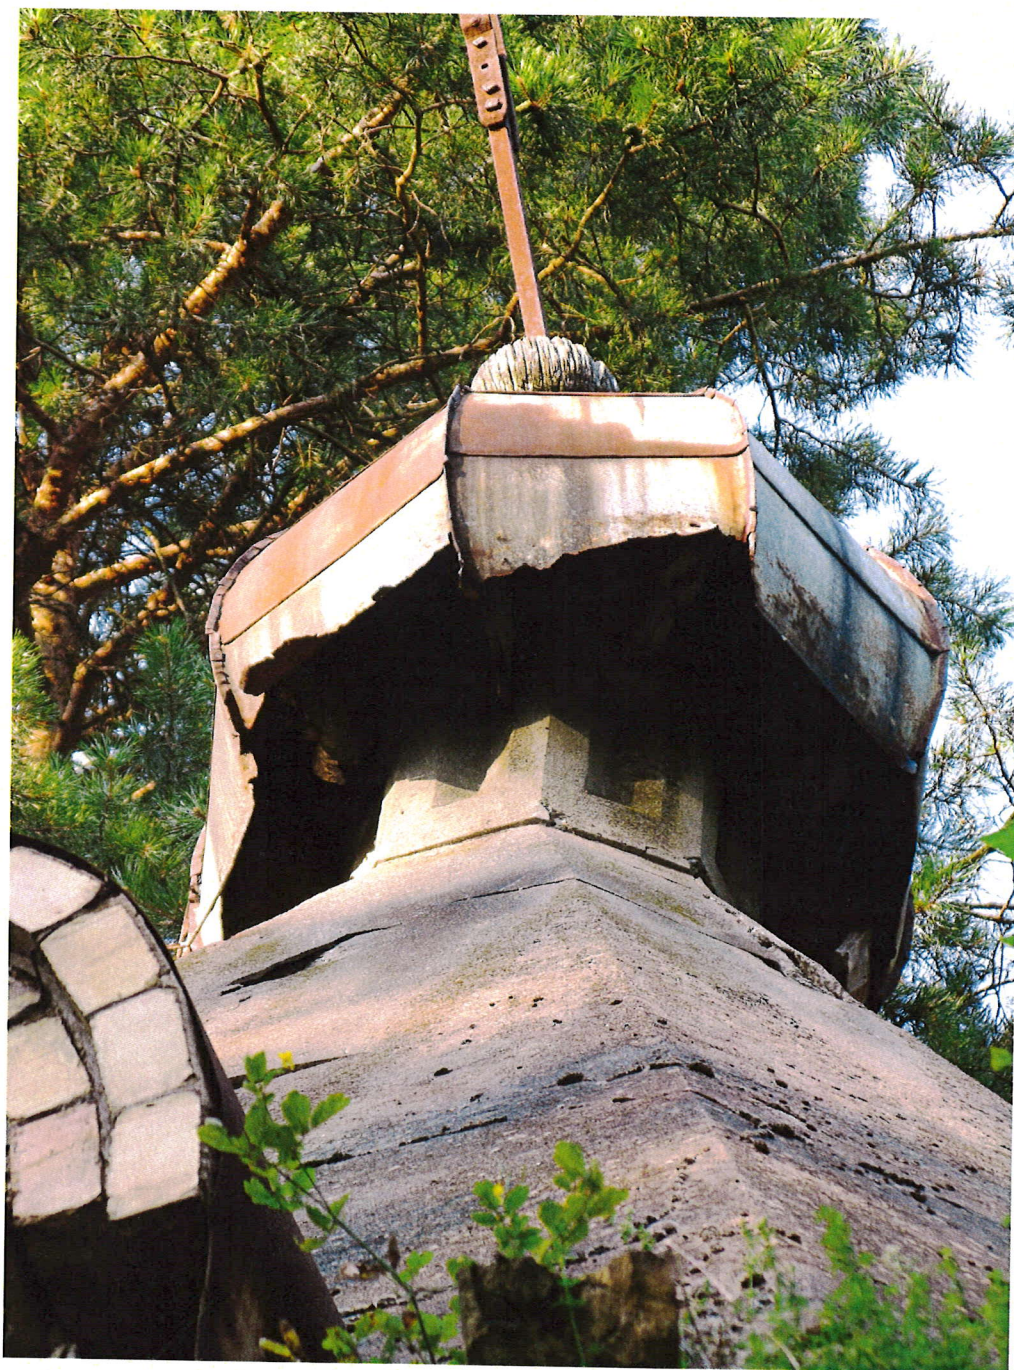
Kopuła wykonana jest z drewnianych wręg z desek pokryta blachą płaską na rąbek stojący pojedynczy. Kopuła jest bardzo zniszczona, i opadła. Na zdj. 15 dokładniej widać, że istnieje element żelbetowy „szyi”, który mógł być widoczny w całości, a kopuła była osadzona nad nim. Widoczny jest przekrzywiony krzyż, z powodu przegniłego mnicha. Należy wykonać nową kopułkę wraz z krzyżem.

ZDJ.15 Elementy drewniane kopuły są całkowicie zniszczone. Blacha na kopule opadła i utrzymuje się na resztkach konstrukcji

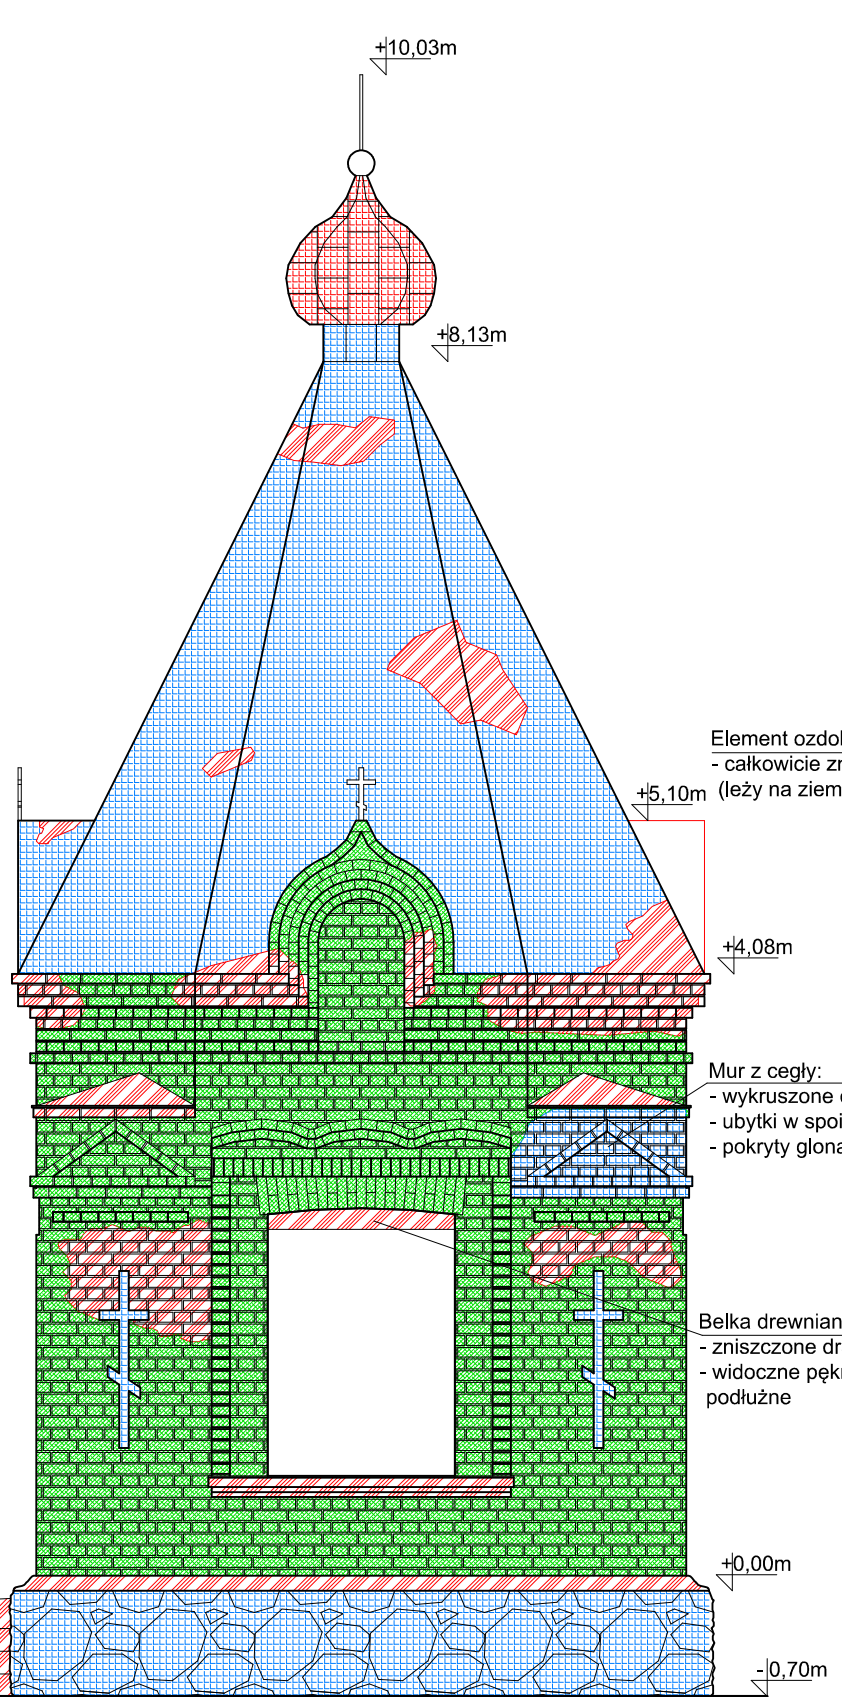
**Elewacja północno-wschodnia**

- Zardzewiały krzyż
- Kopuła z blachy:
  - zdeformowany kształt
  - zardzewiała powyginana blacha
  - brakujące i odpadające elementy
  - zniszczona konstrukcja drewniana
- Pokrycie dachowe z betonu:
  - widoczne zacieki oraz rysy na powierzchni betonu
- Pokrycie dachowe:
  - miejscowo wykruszony beton
- Zardzewiały krzyż:
  - obróbka blacharska porzwieżała
- Gzyms z cegły:
  - ubytki lub całkowity brak cegieł
  - wypłukane spoiny
- Daszek betonowy:
  - wykruszony i spękany beton
  - pokryty glonami i mchem
- Element ozdobny z cegły:
  - ubytki lub całkowity brak cegieł
- Mur z cegły:
  - wykruszone cegły
  - wypłukane spoiny
  - pokryty glonami i mchem
- Krzyż ozdobny z cegły:
  - wykruszone lub spękane cegły
  - brakujące cegły
- Obróbka cokołu:
  - ubytki lub brak betonu
  - pokryta glonami i mchem

Element ozdobny:  
- całkowicie zniszczony (leży na ziemi)

Mur z cegły:  
- wykruszone cegły  
- ubytki w spoinie  
- pokryty glonami i mchem

Belka drewniana:  
- zniszczone drewno  
- widoczne pęknięcia podłużne

Rama drewniana:  
- zniszczone drewno  
- widoczne pęknięcia podłużne

Cokół kamienny:  
- widoczne ubytki w kamieniach  
- ubytki w spoinie  
- pokryty glonami i mchem  
- częściowo zarośnięty trawą

Parapet z cegieł:  
- widoczne ubytki w zaprawie  
- ubytki lub całkowity brak cegieł

Schody betonowe:  
- przelamane i skruszone stopnie  
- pokryte glonami i mchem  
- stopnie zapadnięte
