## PROJEKT BUDOWLANY

<b>Nazwa zadania:</b>	Remont kaplicy grobowej Schulców w Pawlinowie
<b>Adres budowy:</b>	17-106 Orla, Pawlinowo nr geod. 75
<b>Inwestor:</b>	Parafia św. Michała Archanioła w Wólce Wygonowskiej
<b>Adres inwestora:</b>	Wólka Wygonowska 47 17-106 Orla
<b>Kategoria obiektu budowlanego</b>	Kategoria X

# EKSPERTYZA TECHNICZNA

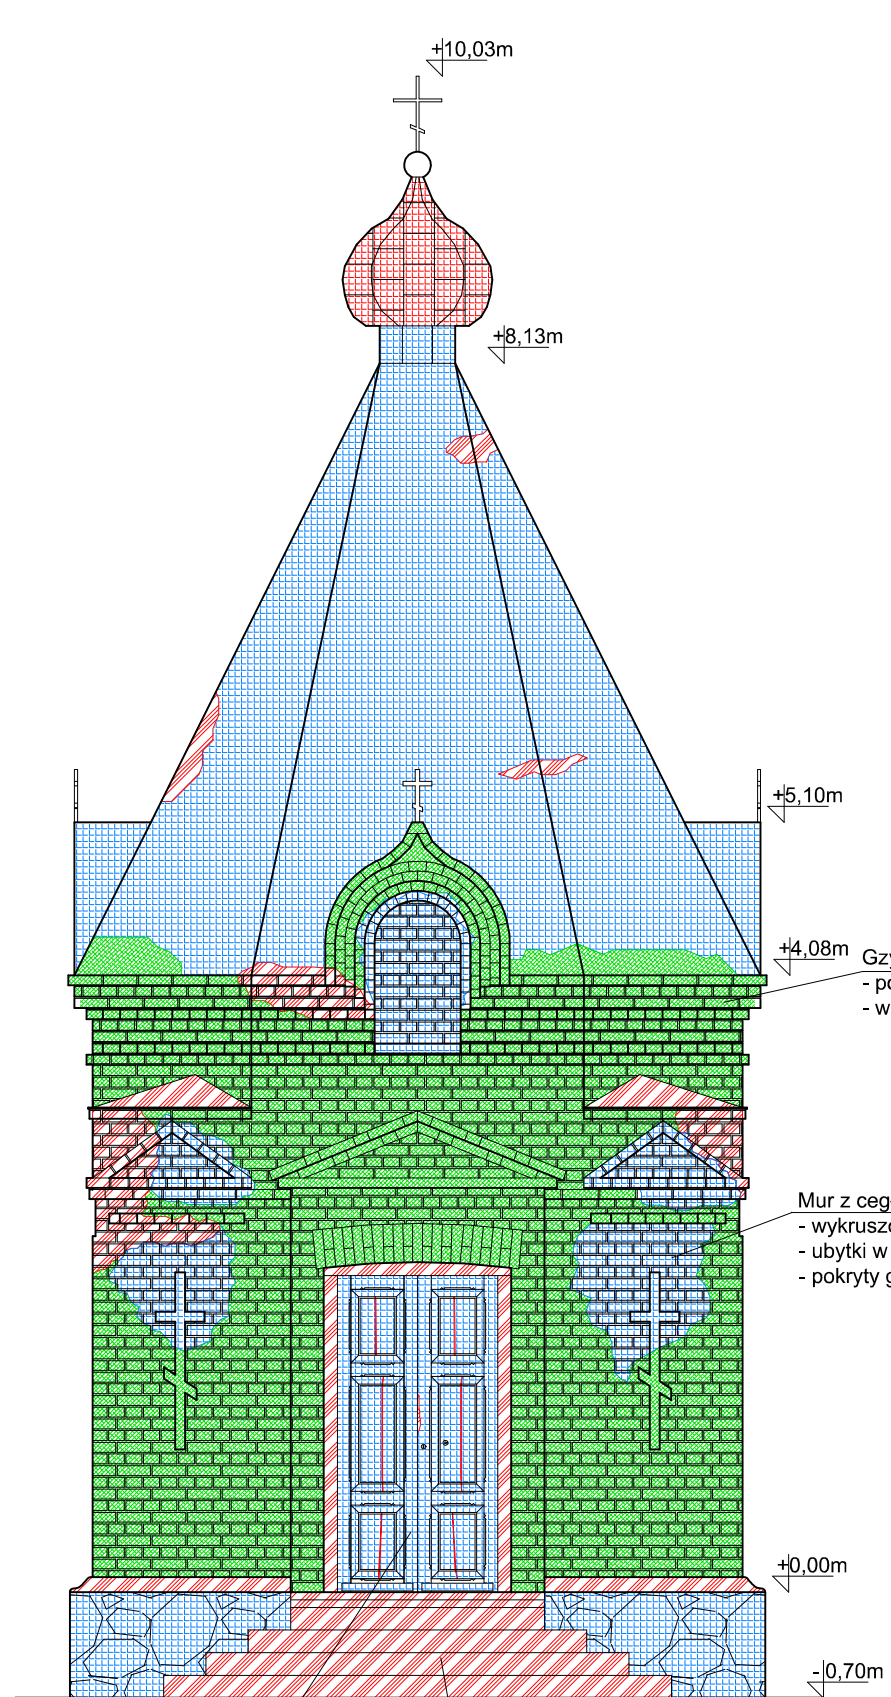
**Elewacja południowo-wschodnia**

**Drzwi drewniane:**  
- zniszczone drewno  
- widoczne pęknięcia podłużne  
- spruchniałe ościeżnice

**Schody betonowe:**  
- przełamane i skruszone stopnie  
- pokryte glonami i mchem  
- stopnie zapadnięte

**Gzyms z cegły:**  
- pokryty glonami i mchem  
- wypłukane spoiny

**Mur z cegły:**  
- wykruszone cegły  
- ubytki w spoinie  
- pokryty glonami i mchem

**Mur z cegły:**  
- ubytki w spoinie

**Obróbka cokołu:**  
- ubytki lub brak betonu  
- pokryta glonami i mchem

**Cokół kamienny:**  
- widoczne ubytki w kamieniach  
- ubytki w spoinie  
- pokryty glonami i mchem  
- częściowo zarosnięty trawą

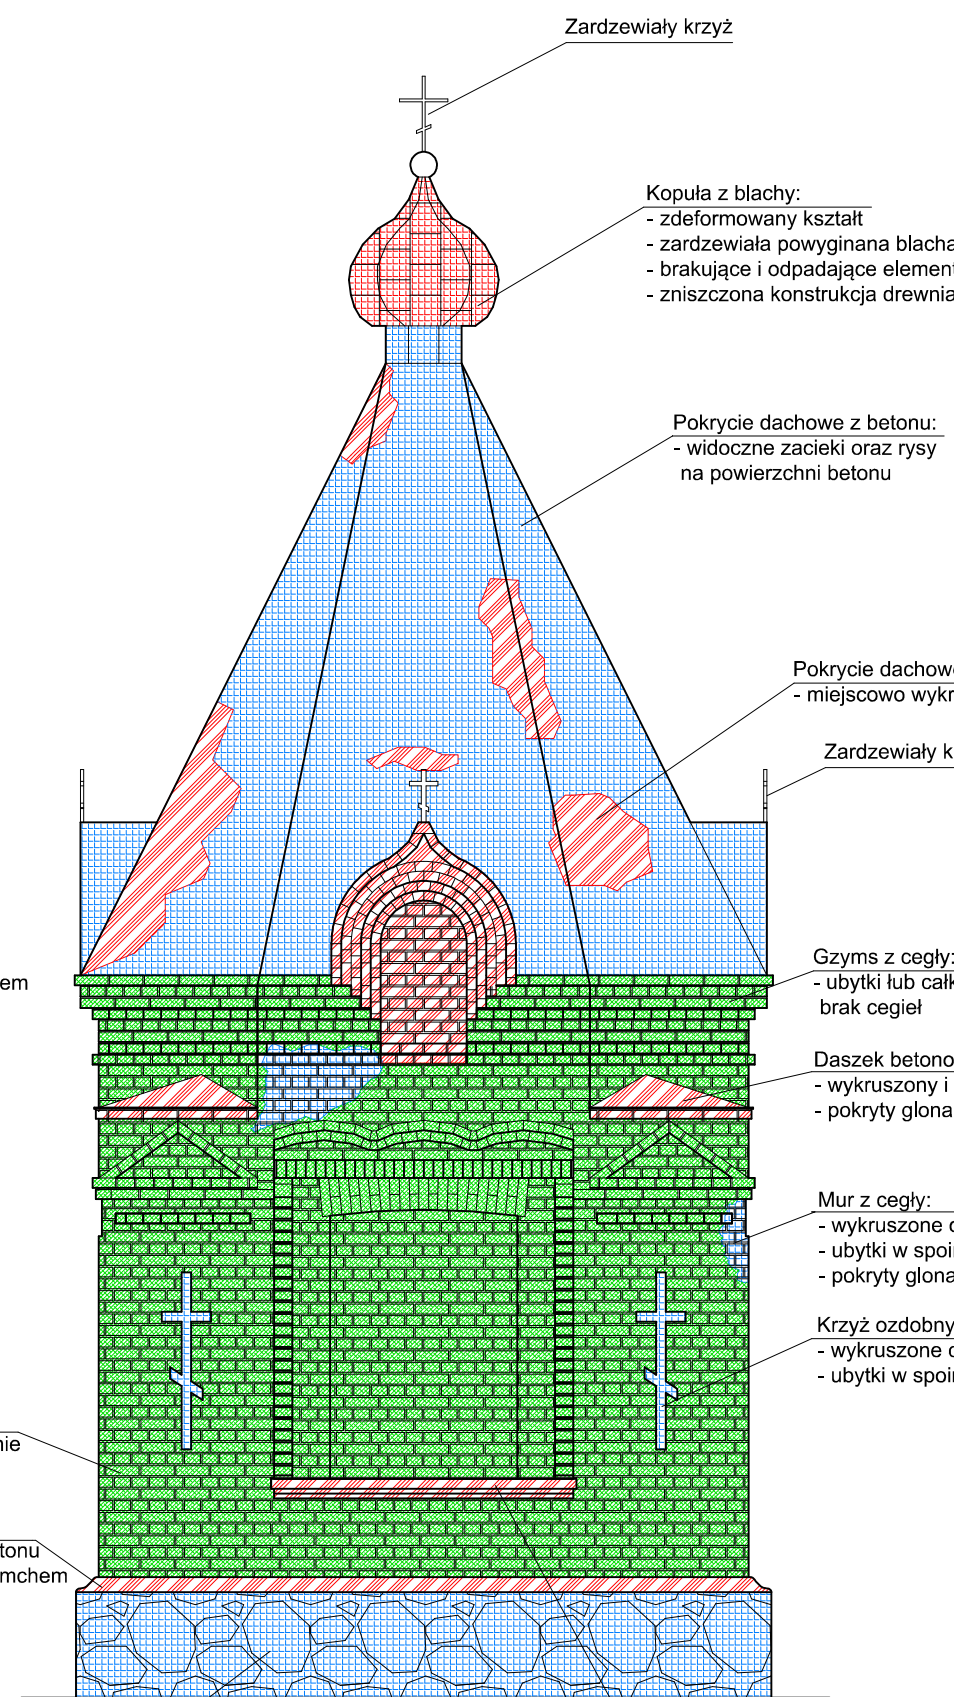
**Elewacja północno-zachodnia**

**Zardzewiały krzyż**

**Kopuła z blachy:**  
- zdeformowany kształt  
- zardzewiała powyginana blacha  
- brakujące i odpadające elementy blachy  
- zniszczona konstrukcja drewniana

**Pokrycie dachowe z betonu:**  
- widoczne zacieki oraz rysy na powierzchni betonu

**Pokrycie dachowe:**  
- miejscowo wykruszony beton

**Gzyms z cegły:**  
- ubytki lub całkowity brak cegieł

**Daszek betonowy:**  
- wykruszony i spękany beton  
- pokryty glonami i mchem

**Mur z cegły:**  
- wykruszone cegły  
- ubytki w spoinie  
- pokryty glonami i mchem

**Krzyż ozdobny z cegły:**  
- wykruszone cegły  
- ubytki w spoinie

**Parapet z cegieł:**  
- widoczne ubytki w zaprawie  
- ubytki lub całkowity brak cegieł
