EKSPERTYZA TECHNICZNA

z oceną stanu mykologicznego budynku

- OBIEKT:** **Budynek zabytkowej synagogi**
(wpisany do rejestru zabytków pod nr A-411)
- ADRES :** 17-106 **Orla** gm. Orla , powiat : bielski
(działka nr ewid. 391/17 , obręb Orla)
- ZLECENIE:** Fundacja Ochrony Dziedzictwa Żydowskiego
z siedzibą przy ul. Poleczki 12B , 02-822 Warszawa
- AUTOR:** **inż. Ryszard Andrzej Bułat**
konstruktor i specjalista mykolog III stopnia
uprawnienia konstr.- arch. BI/221/75 i BI/12/84
Podlaska Izba Inżynierów Budownictwa
Nr PDL /BO/ 0163/01

Białystok –18.01.2023r.

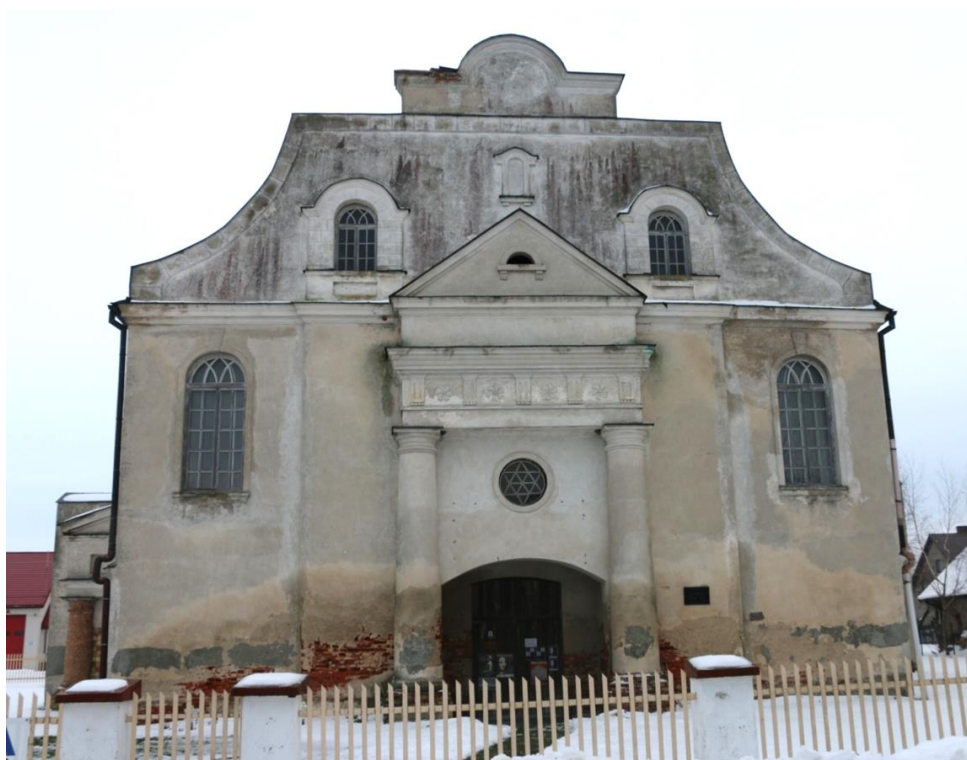
For.2 Ściana frontowa synagogi .Widoczne uszkodzenie cegieł muru i tynków od kapilarnego podciągania wody z gruntu. Fragment ściany szczytowej zamykającej poddasze z licznymi wykwitami glonów (*algae*)i grzybów rozkładu plesniowego (*Aspergillus* ,*Turula murorum*)

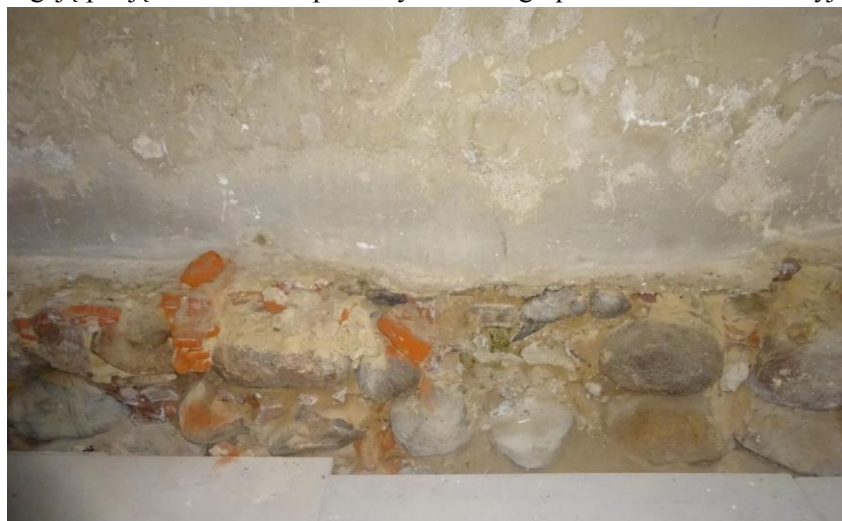
Z kamienia polnego i cegły. Stan średni fundamentów wynika stąd, że w wielu miejscach gładzi kamienia i cegła utraciły wzajemne wiązanie ponieważ zaprawa wapienno-piaskowa i cementowo-wapienna uległa degradacji, wykruszyła się lub została uszkodzona przez sole budowlane, glony i wodę (Fot.3, Fot.4).

Fot.3 Fragment fundamentu z głazów kamiennych z uszkodzonym wiązaniem. Wstawki z cegły pełnej. Na tynku –sole budowlane (termatyt)

Wymagają podjęcia działań naprawczych według opracowania konstrukcyjnego.

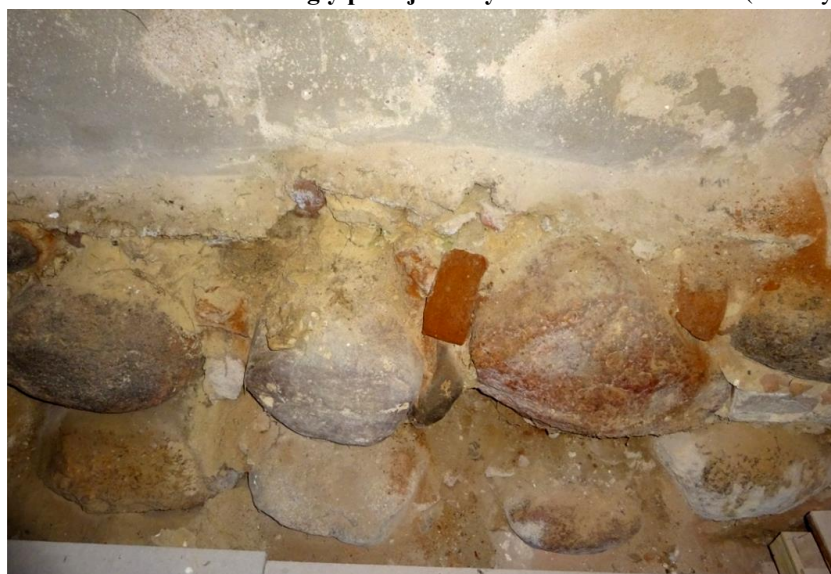
Fot. 4 Fragment fundamentu pod wschodnią ścianą szczytową
W pobliżu niedokończony kanał centralnego ogrzewania

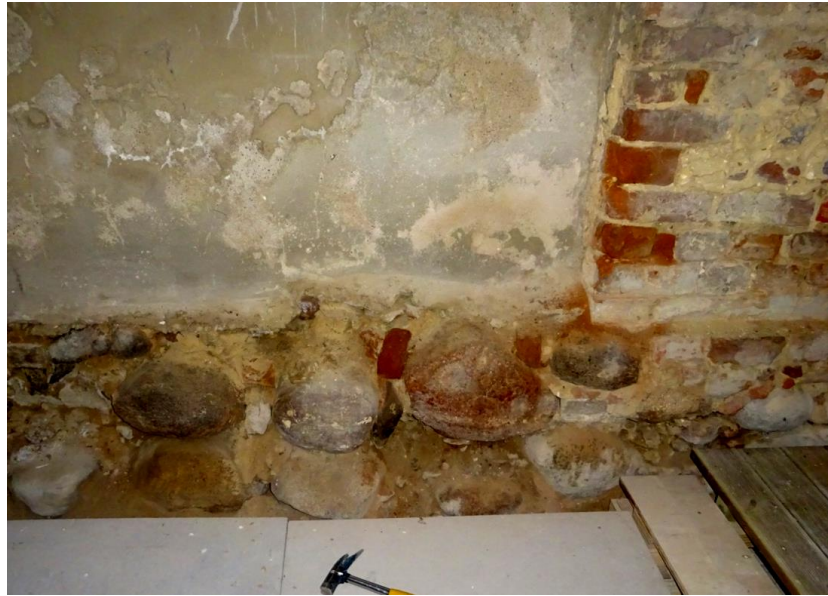
Fot.5 Cokoly z cegły. Intensywny rozwój glonów (*algae*) –i soli bud. Pobrano PRÓBKĘ NR 6 do dalszych badań

Do rozkładu zaprawy spoin między kamieniami i cegły pełnej w koronie ścian fundamentowych przyczyniają się również substancje zasadowe i kwasowe wydzielane przez zielone Glony (*Algae*). Substancje te wspomagają też miejscowe wysolenia na licu muru i tynków (Fot.5).

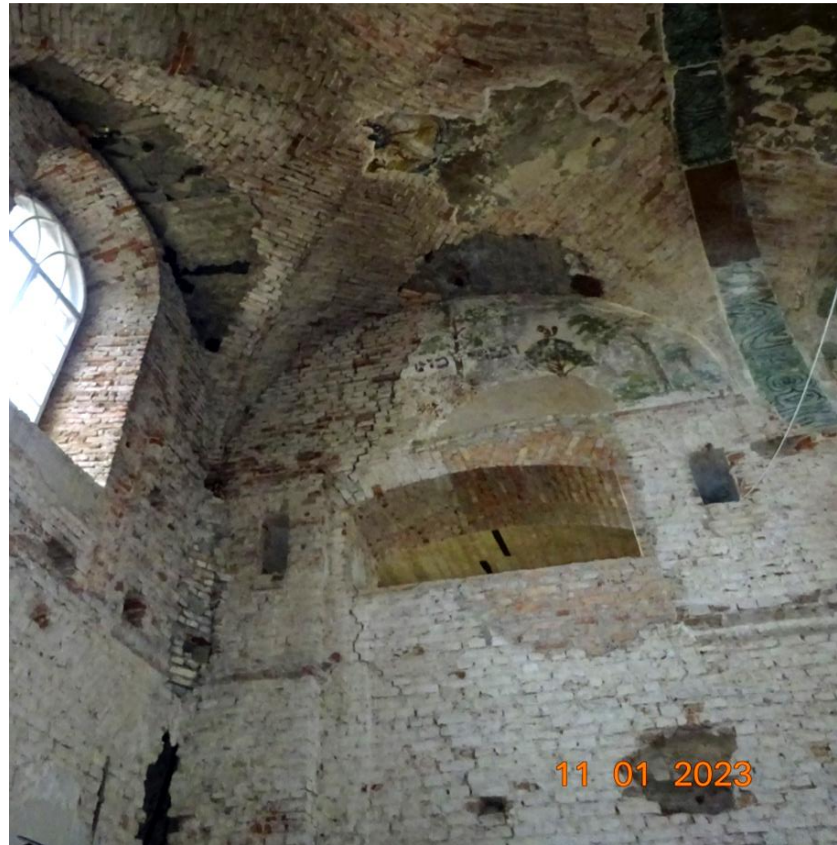
**Fot.6 Połączenie ściany środkowej (w osi D-D) ze ścianą podłużną (w osi B-B)
Widoczne pionowe i skośne pęknięcia struktury muru oraz wielka
kawrna na połączeniu ściany środkowej i podłużnej (lewy dolny róg)**

2. Naprawić wyrwę w połaci dachowej z pokryciem dachówką pokazaną na Fot.18
3. Odcinkami przemurować pionowe i skośne (Fot.6,7) rozwarstwienia muru poprzecznej ściany konstrukcyjnej w osi D-D ,za pomocą cegły pełnej, czerwonej o wytrzymałości na ściskanie min.12 MPa i zaprawy cementowo- wapiennej marki min.5MPa.Przemurowanie od strony wewnętrznej i zewnętrznej na głębokość min. 1 cegły (tj.25 cm dla cegły polskiej)
- 4.Zamurować otwór na łączeniu ścian, (Fot.31) za pomocą cegły pełnej o wytrzymałości na ściskanie min.12 MPa i zaprawy cementowo- wapiennej marki min.5MPa.

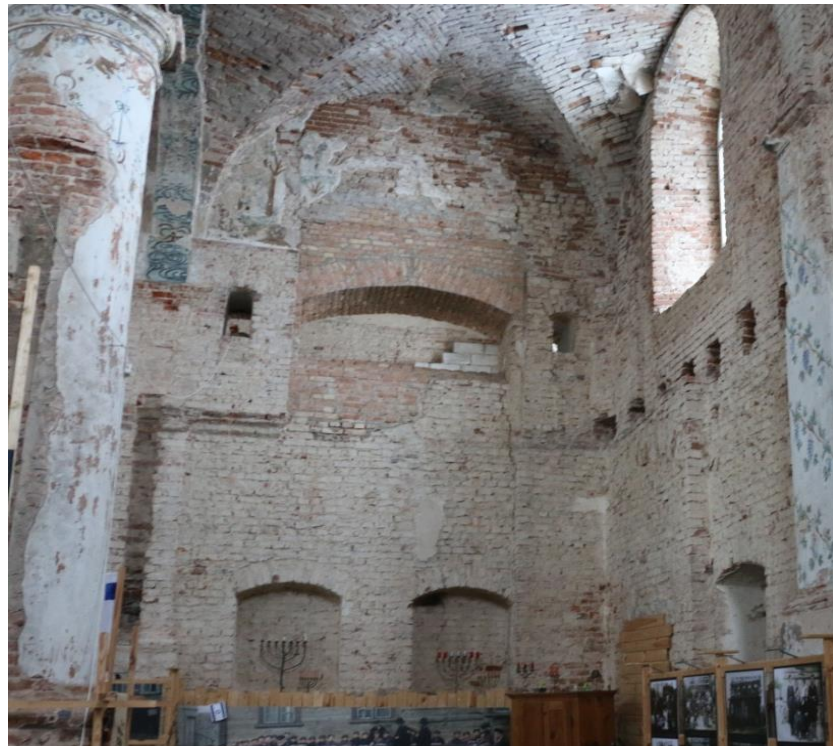
**Fot.7 Narożnik ściany środkowej (w osi D-D) ze ścianą podłużną (w osi A-A)
Widoczne pionowe i skośne spękania struktury muru**

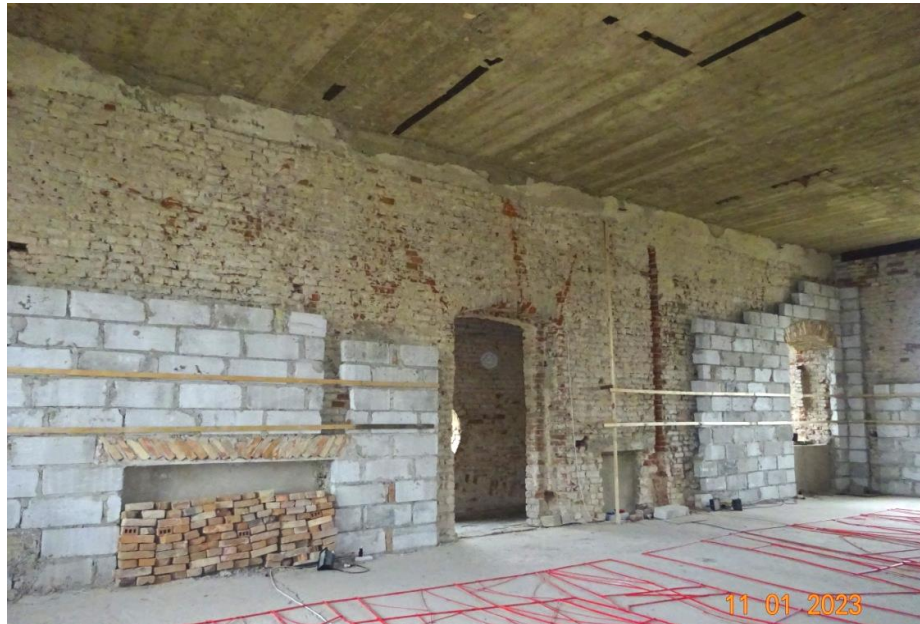
W części piętrowej budynku ,remontowanej w latach osiemdziesiątych przez PKZ, stan ścian opisać można jako – **średni (Fot.8)** . Niestety od każdej reguły jest wyjątek . Otóż obok „tajnych” schodów spiralnych ukrytych w murze tj. na przecięciu ściany środkowej w osi D-D ze ścianami podłużnymi A-A oraz B-B (patrz- Załącznik Nr 1) Zwężenie muru konstrukcyjnego z 125 cm miejscami do grubości 25 cm ,przy niewielkich osiadaniach (dociążenie stropami żelbetowymi ,dobudowa babińców i inne), spowaodowały „przestrzałowe” (na wylot) pionowe i ukośne rozwarstwienie muru wewnętrznej ściany środkowej (D-D) . Pozostawiono w murze wielką kawernę(**Fot.9**)

Fot.8 Mur ściany konstrukcyjnej stykający się z klatkami schodowymi (Nr I , Nr II)
Rozpoczęto docieplanie od wewnątrz za pomocą bloczków gazobetonowych.

Na piętrze w miejscu styku z klatkami schodowymi Nr I i Nr II rozpoczęto próbę ocieplenia ścian od wewnątrz za pomocą bloczków gazobetonowych (**Fot.8**).

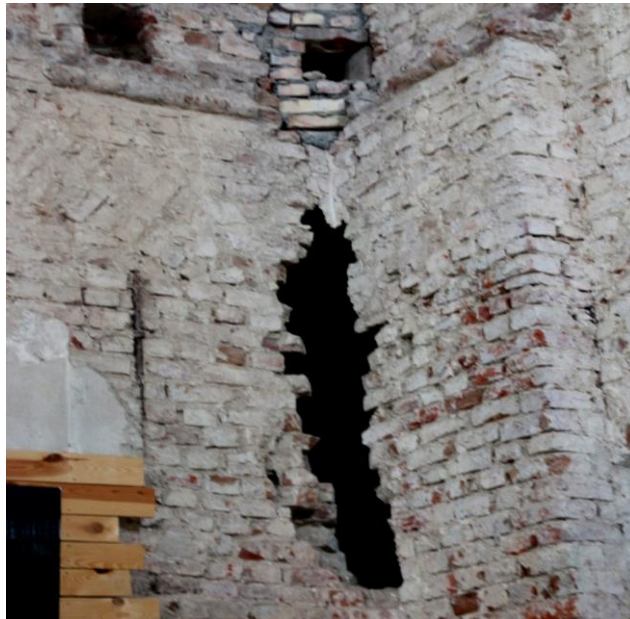
Fot. 9 Uszkodzony fragment muru przy schodach spiralnych ukrytych w ścianie konstrukcyjnej (w osi B-B)

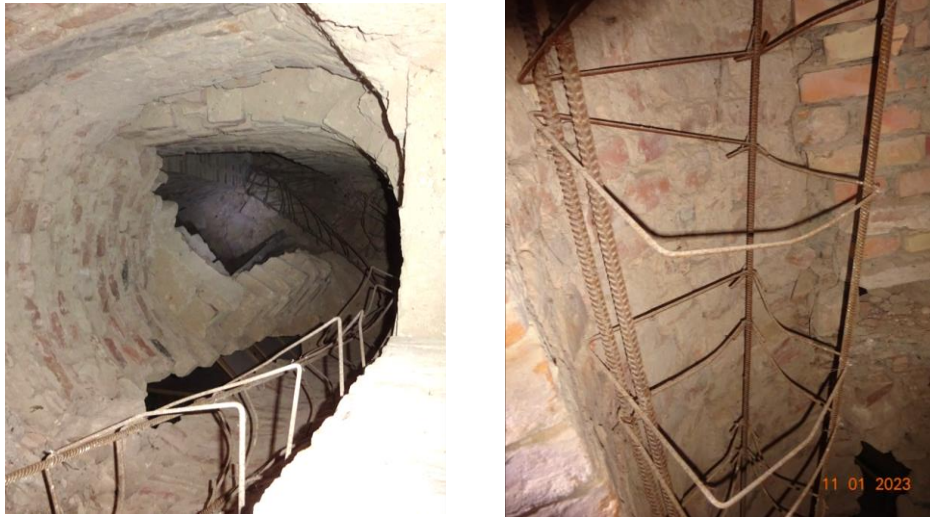
Rozpoczęto przygotowania do wypełnienia, zamknięcia tunelu schodów spiralnych lekkim betonem konstrukcyjnym. Wprowadzono już na całej wysokości zbrojenie 4#14 mm, strzemiona \varnothing 6mm dla projektowanego rdzenia pionowego (Fot.10) niestety prace zostały niedokończone, co m.in. przyczyniło się do powstania pęknięć pionowych muru opisanych powyżej.

Fot.10 Tunel schodów spiralnych z przygotowanym zbrojeniem konstrukcyjnym

11. Dokończyć zalanie lekkim betonem (wg projektu konstrukcyjnego) po ułożeniu odpowiednio dobranego zbrojenia przez projektanta konstruktora, pionowych tuneli spiralnych klatek schodowych ukrytych w ścianie konstrukcyjnej.

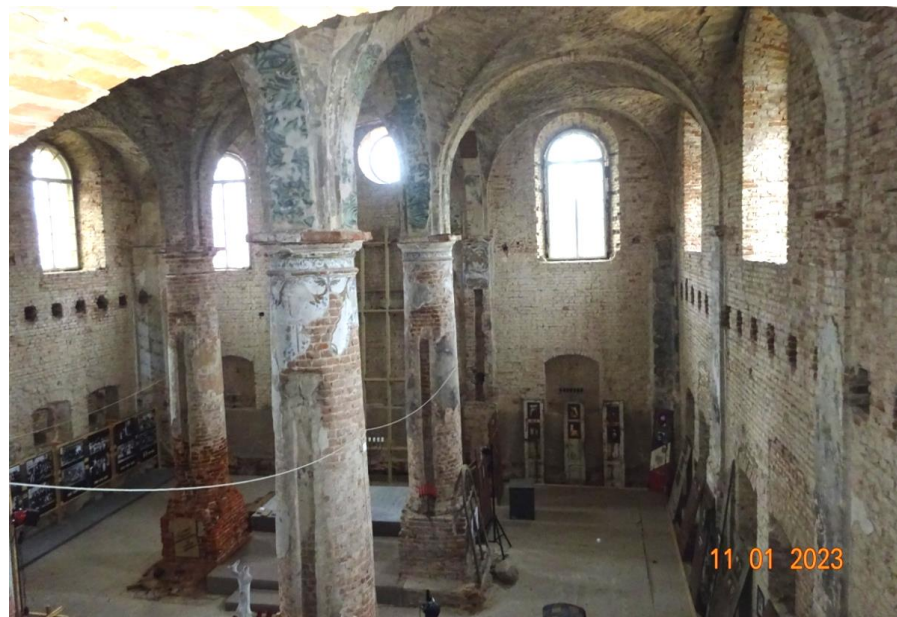
Fot.11 Widok z góry na główną salę synagogi. Widoczne filary Nr1, 3, 4 Pionowe bruzdy po prowizorycznych konstrukcjach drewnianych jako konstrukcja wsporcza do tymczasowego stropu nad magazynem

Pokazane na Fot.11, Fot.12 murowane z cegły pełnej filary SA w średnim stanie technicznym. Lico cegieł, spoiny i tynki, głowica- wymagają jednak napraw. Nośność filarów zapewnia przeniesienie ciężaru sklepień krzyżowych. Bardziej zniszczone są ich podstawy, które jak podano poniżej wymagają pilnej naprawy.

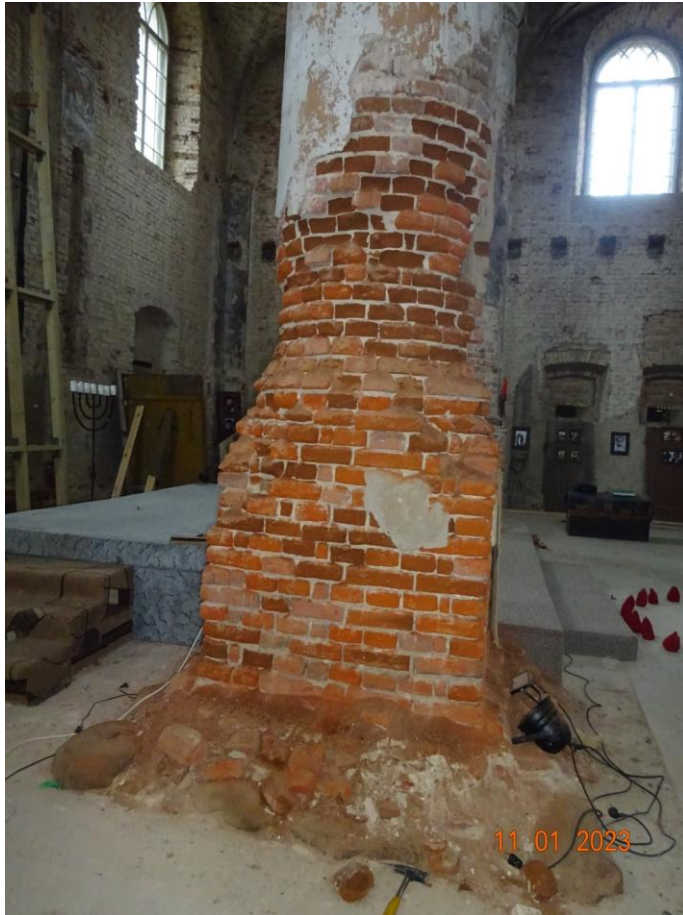
Fot. 12 Filar Nr 3 Uszkodzone wiązanie i sam materiał konstrukcyjny podstawy . Liczne sole węglanowe i azotanowe(?)

1. Wykonać doraźną reperację podstawy filarów Nr 1-4 (oznaczenie na rzucie parteru –Załącznik Nr 1 do niniejszej ekspertyzy) za pomocą cegły pełnej, czerwonej , o wytrzymałości na ściskanie min.12 MPa i zaprawy cementowo-wapiennej marki min.5MPa. Zachować oryginalne wymiary obrysu.

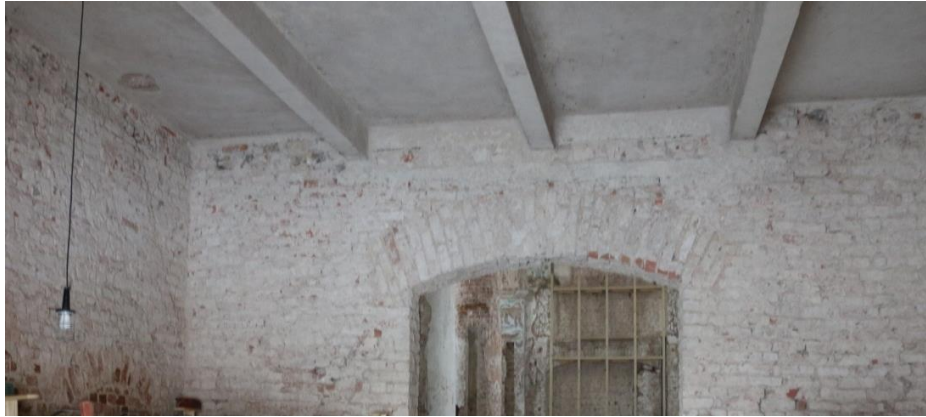
W wyniku wcześniej wykonanych prac remontowych nad przedsionkiem i pomieszczeniami obok powstały solidne stropy żelbetowe płytowo-belkowe (**Fot.13**) Strop żelbetowy nad piętrem (**Fot.14**) jest w dobrym stanie technicznym .Nie wykazuje ponad normatywnych ugięć i pęknięć .Pozostały paski papy [o uszczelnianych deskach szalunkowych) .

**Fot.13 Strop nad przedsionkiem –żelbetowy strop płytowo-belkowy.
Stan techniczny - zadawalający**

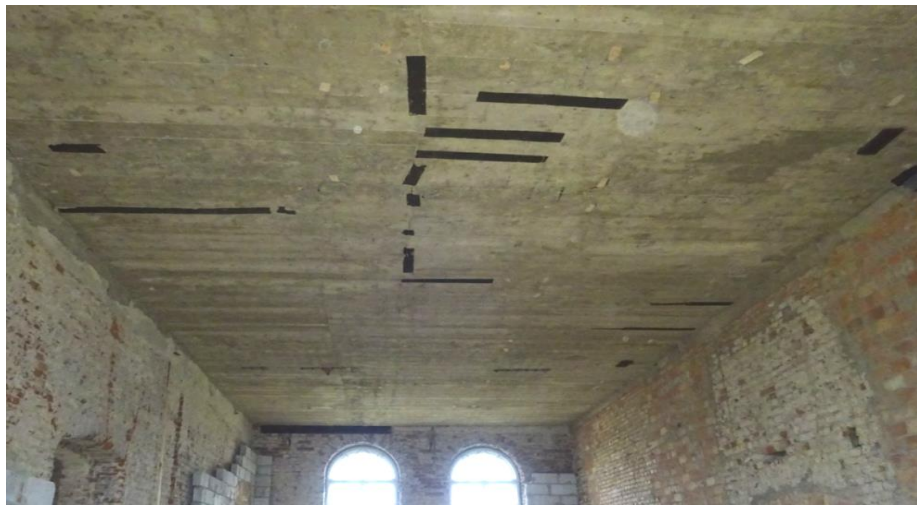
Fot.14 Strop żelbetowy nad piętrem od strony zachodniej synagogi

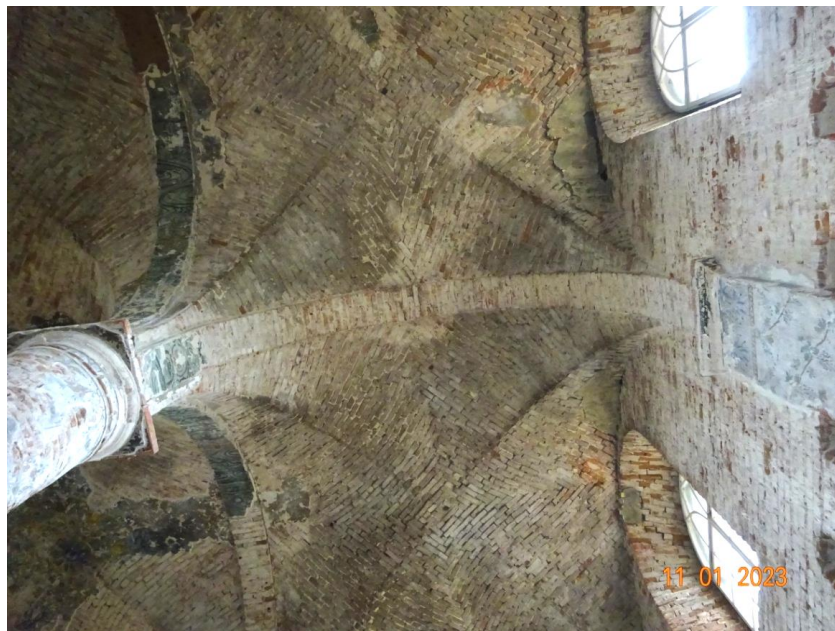
**Fot.15 Sklepienie krzyżowe z łukiem podporowym .Przy ścianie zewnętrznej
zewnętrznej-resztki tynku. Brak rozwarstwień w siódelkach. Stan średni**

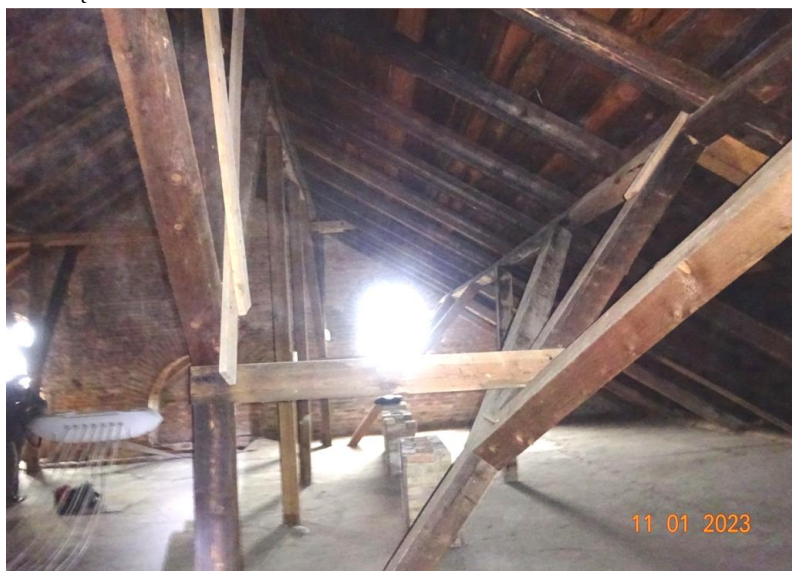
Fot.16 Wieżba dachowa .Ciemny kolor elementów drewnianych wynika ze stosowania do oleju impregnacyjnego (kreozotu)

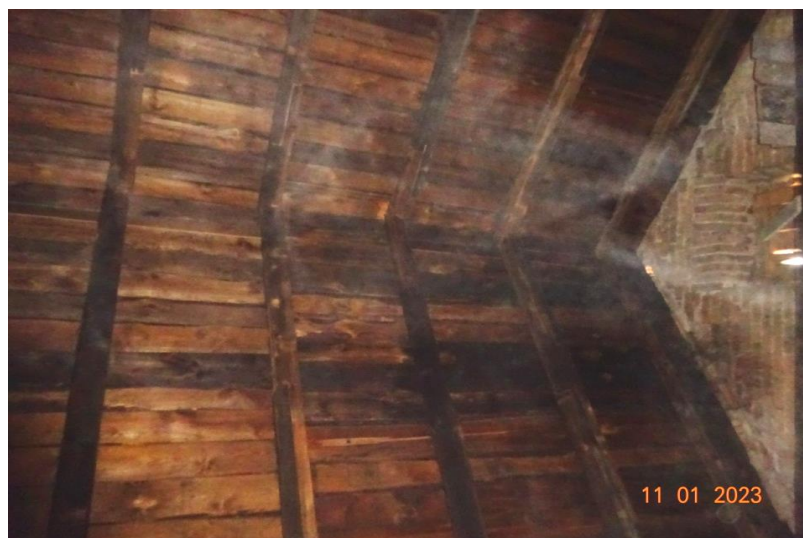
Fot.17 Deskowanie połaci dachowej w kierunku kalenicy. Kolor brunatny

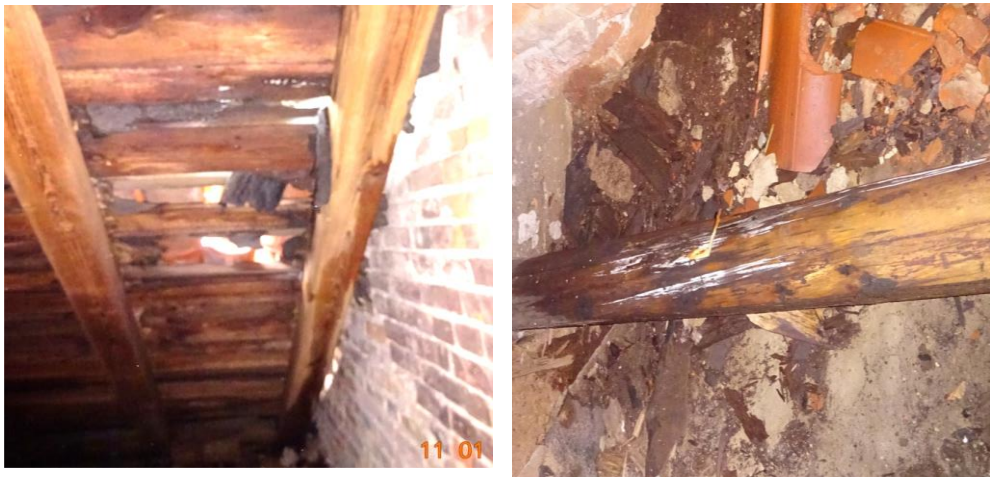
Fot.18 Uszkodzenie pokrycia po stronie południowej w wyniku , którego rozwinął się na elementach drewnianych Grzyb domowy biały (*Poria vaporaria*) PRÓBKA NR 1

Pokrycie wykonane z dachówki ceramicznej . Tylko w jednym miejscu (Fot.18) uszkodzone pokrycie jest przyczyną przenikania wód deszczowych do środka na elementy drewnianej więźby dachowej, co w konsekwencji spowodowało intensywny rozwój korozji biologicznej drewna.

Biała ,watowata grzybnia i sznury 1 mm (Fot.18)

Rozpoznanie : GRZYB DOMOWY BIAŁY (*Poria vaporaria*) w stanie intensywnego rozwoju. Grzyb zaliczany jest do **I Grupy** agresywności, ponieważ posiada dużą siłę niszczenia konstrukcji budowlanych.

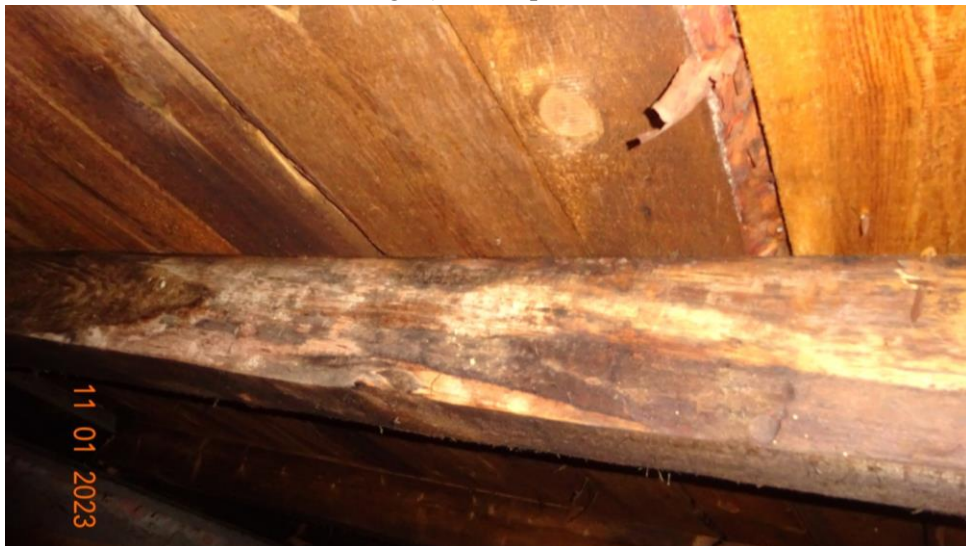
Punktowo na krokwiach i nieokorowanych deskach połaci dachowej odnaleziono nieliczne okrągłe otwory o średnicy 1-2mm świadczące o żerowaniu owadów szkodników drewna budowlanego (**Fot.19**) pobrano PRÓBKĘ NR 3.

Fot.19 Powierzchniowe uszkodzenie krokwi i desek przez owady –szkodniki drewna budowlanego (*Anobium punctatum*) . Nieprecyzyjna impregnacja

PRÓBKA NR 3 z krokwie (Fot.19) i deskowania więźby, drzwi wen. i zewnętrzne. Pobrane próbki posiadają liczne okrągłe kanały \varnothing 1-2 mm z wysypującą się mączką drzewną, nie znaleziono larw koloru białego o dł. 7mm. Drewno rozpada się w dłoni i znacznie traci wytrzymałość na ściskanie i rozciąganie.

Rozpoznanie: Owad KOŁATEK DOMOWY (*Anobium punctatum*) zaliczany do **I grupy** (silna) agresywności do drewna budowlanego. Owad powoduje całkowite zniszczenie drewna, z biegiem czasu i w sprzyjających warunkach.

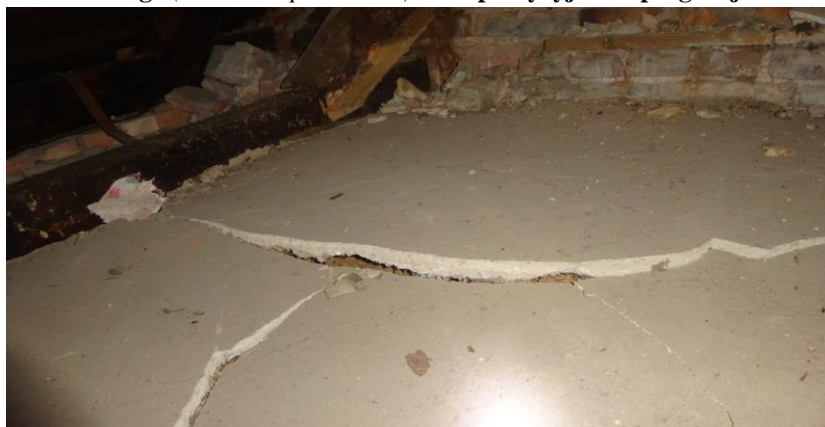
Fot.20 W narożu północno- wschodnim spękana szlichta przykrywająca izolację i wypełnienie sklepienia krzyżowego - z trocin

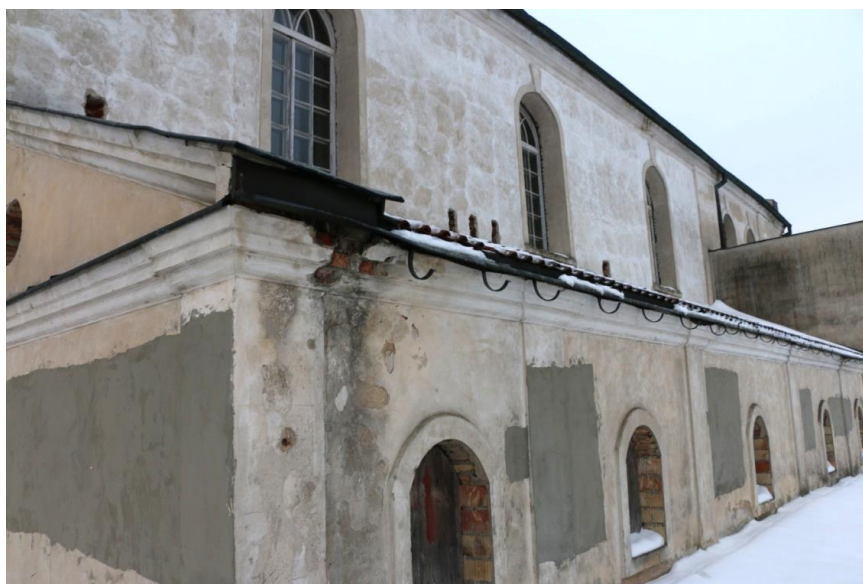
Zalewanie elewacji i fundamentów po stronie północnej i południowej spowodowane jest też zdemontowanymi (zerwanymi) rynnami i rurami spustowymi (**Fot 21**).

Fot.21 Zdemontowane rynny i rura spustowa po stronie północnej budynku

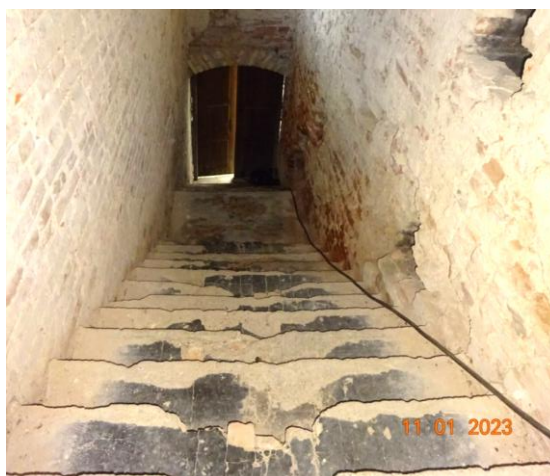
Schody wewnętrzne (ozn. I ,II)– z cegły pełnej i piaskowca wymagają naprawy.

Fot.22 Wewnętrzne schody wejścia Nr I na piętro synagogi

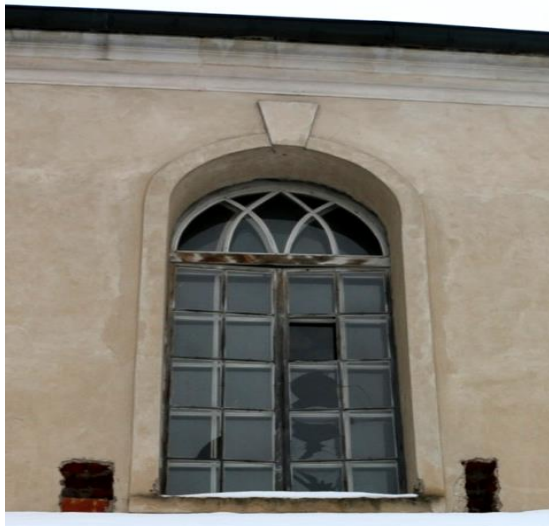
Fot.23 Uszkodzona stolarka okienna , głównie przez Grzyby rozkładu pleśniowego typu *Aspergillus Niger* i *Chaetomium globosum* . Uszkodzenie i ubytki w szkleniu.

7. brak ochronnych wymalowań stolarki okiennej i okitowań -ułatwia rozwój pleśni czarnej (*Aspergillus*) na ramach drewnianych oraz ubytki w szkleniu i podkitowaniu ,

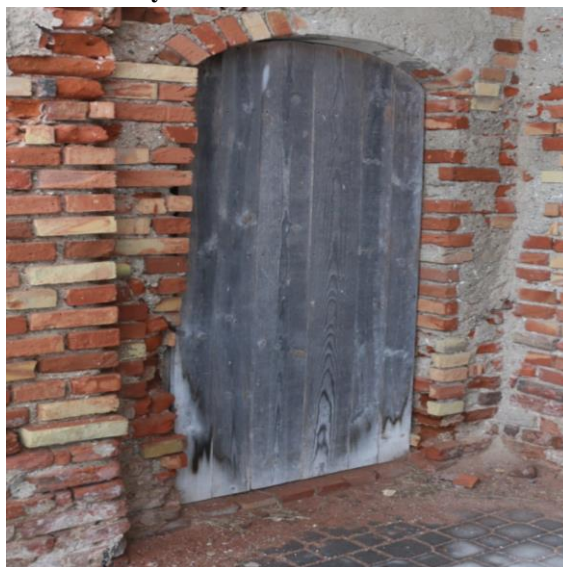
Stolarka okienna drewniana wielopolowa, szklona pojedynczo i podwójnie. Jedynie wrota główne w stanie średnim, pozostałe drzwi wykonane jako przewzoryczne z desek (**Fot.24**) -porażone są przez grzyby domowe.

Fot.24 Drzwi uszkodzone przez Grzyb domowy biały (*Poria vaporaria*) i Grzyb rozkładu pleśniowego *Aspergillus Niger*. Zgnilizna brunatna

Budynek - jest niepodpiwniczony. W koronie ścian fundamentowych z kamienia i w spoinach pierwszych warstw muru z cegieł natrafiono na śladowe ilości białej grzybni i szarych sznurów o średnicy do 1 mm. Są to objawy rozwoju Grzyba domowego białego (*Poria vaporaria*) szukającego pożywki celulozowej w drewnie, lub lignocelulozowej w materiałach drewnopochodnych (pilśnia, papier itp.). Znalazł pożywkę na drzwiach drewnianych (**Fot.24**).

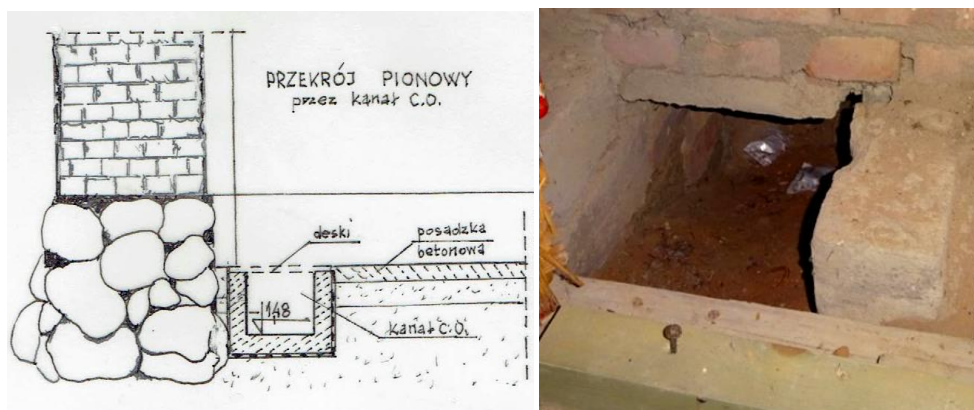
1.13. **Instalacje ogrzewania** – (brak) - **stan awaryjny**
W założeniu projektu opracowanego przez Pracownię WKZ było wykonanie instalacji centralnego ogrzewania. Czynniki grzejny miał być doprowadzony z wolno stojącej kotłowni lokalnej .Z zamierzenia tego wykonano jedynie wewnątrz betonowe kanały C.O. do rozprowadzenia przewodów , jak na Rys.1 poniżej.

Rys.1 Kanały centralnego ogrzewania przebiegające w posadzce-wzdłuż ścian

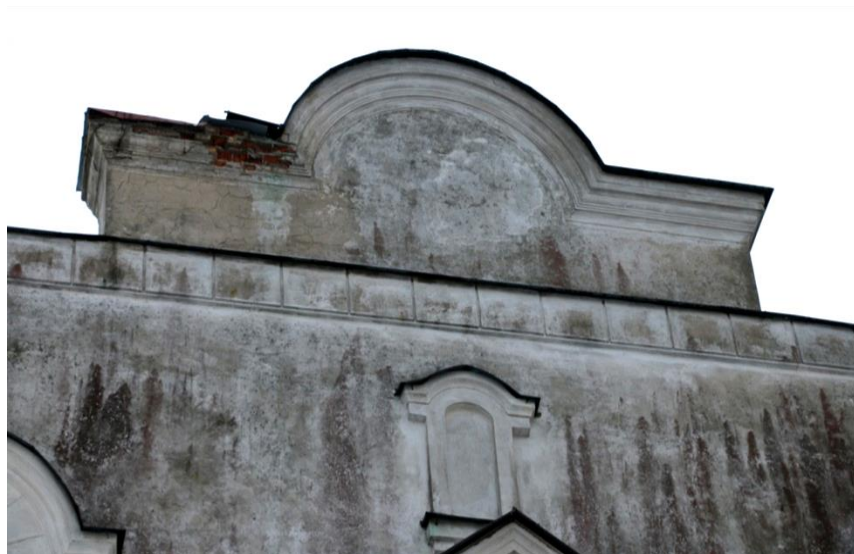
1.14. **Ozdobne elementy elewacji (gzymsy bonie itp.)** - **stan zły**
Elewacje i elementy ozdobne z przebarwieniami , ubytkami cegły , tynku , a także z licznymi wykwitami glonów (*algae*) i grzybów rozkładu pleśniowego z gatunku (*Aspergillus* ,*Turula murorum*) (Fot.25 , Fot.26) .W wielu miejscach prowizoryczne reperacje struktury muru i tynków

Fot.25 Korozja biologiczna i chemiczna górnej części elewacji frontowej

14. Zmyć [powierzchnie pionowe elewacji preparatem Remmers-**Alkutex Combi WR** lub pastą czyszczącą **Alkutex Fassadenreiniger –Paste**.
15. Miejscowe intensywne zabrudzenia (sole, glony, mchy i porosty) - należy przetrzeć ręcznie szczotką ryżową przed zmyciem wodą (lub agregatem Karcher).

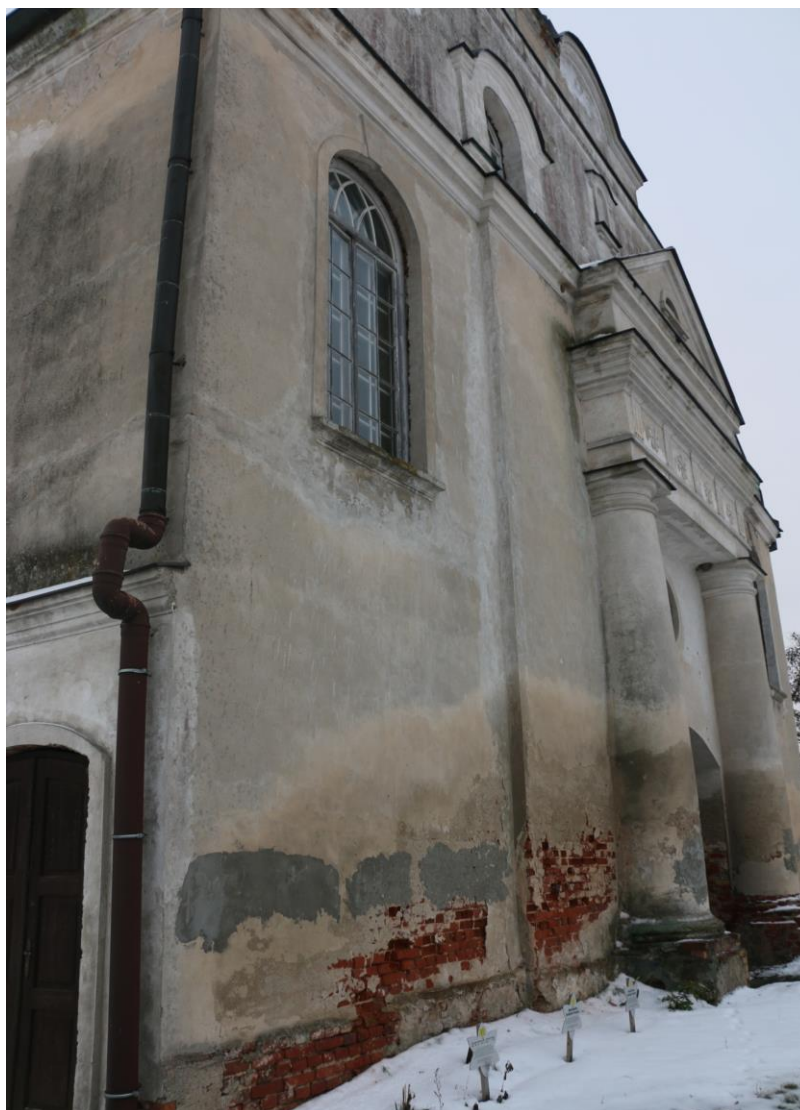
Fot.26 Zdegradowany fragment zachodniej elewacji frontowej

PRÓBKA NR5 – pobrana z tynku zawilgoconej elewacji i muru (**Fot.26**).

Rozpoznanie: Grzyb rozkładu pleśniowego (*Turula murorum*).

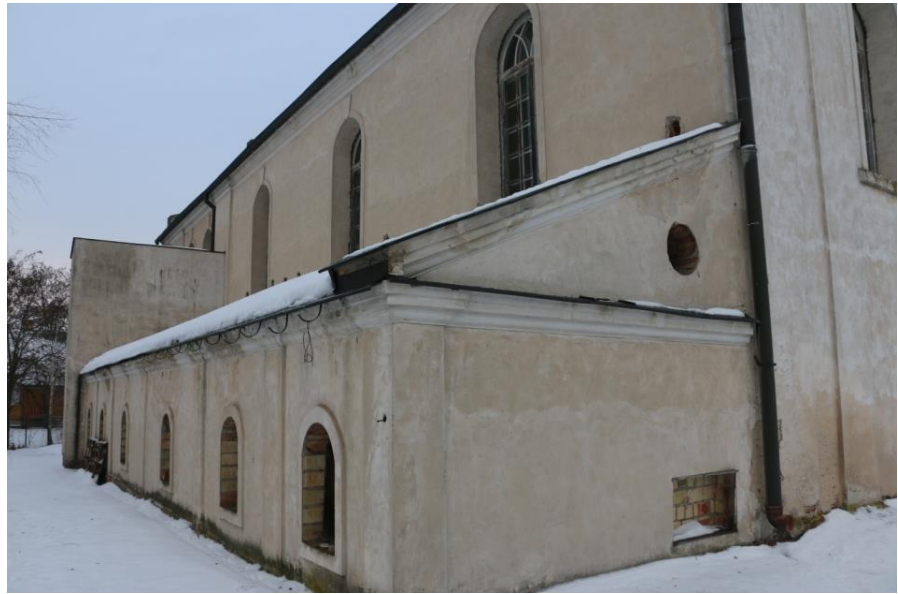
Fot. 27 Zdemontowana rynna i rura spustowa po stronie południowej

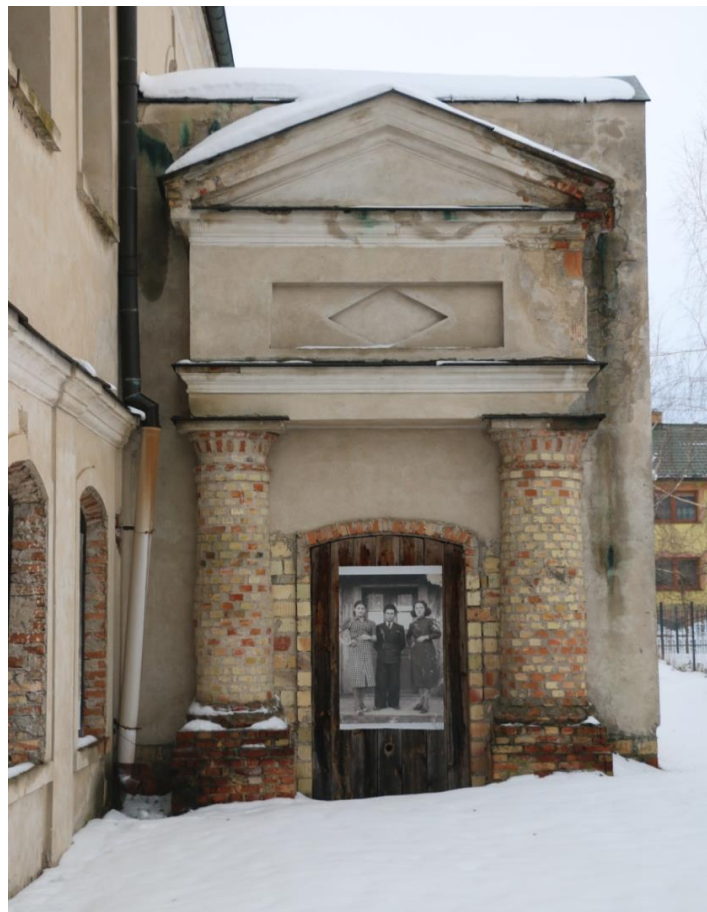
Pierwotnie teren synagogi względem ulicy miał niższy poziom. Wzorowano się bowiem na słowach psalmu: „Z głębi wołam do Ciebie Panie!” (?). Obecnie poziom terenu został uniesiony, co ma negatywny wpływ na stan murów i tynków, z uwagi kapilarne podciąganie wody. Szczególnie widoczne to jest na zachodniej elewacji frontowej budynku synagogi. Od frontu ułożono plac z szarego polbruku. Zrzut wód opadowych -bezpośrednio w strefę fundamentów. W kilku miejscach uszkodzone są rury spustowe, lub ich brak. Nad południową ścianą tzw. babińca całkowicie zdemontowano rynnę (Fot. 27) i nad północną też jest brak (Fot.21). Stan ten powoduje to silne zawilgocenie konstrukcji fundamentów, ścian, a tym samym intensywny rozwój Glonów, Grzybów domowych oraz krystalizację soli budowlanych, różnych odmian.

Fot. 28 Wejście do babińca południowego Niewłaściwie wykonane obróbki blacharskie i zbyt wysoki poziom terenu przyczyną zamakania ścian oraz rozwoju Glonów (*algae*) PRÓBKA NR 6

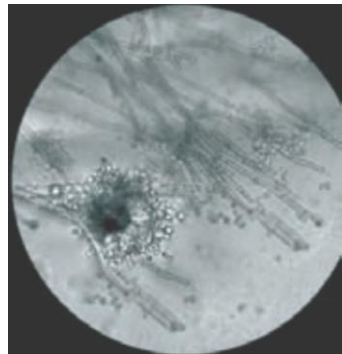
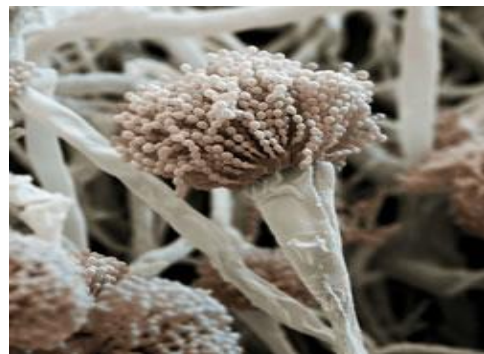
Badana pod mikroskopem wykazuje konidia o wysokości 1 mm (**Fot.29**).

Rozpoznanie: Grzyb rozkładu pleśniowego (*Aspergillus niger*).

Fot.29 Grzyba rozkładu pleśniowego w powiększeniu (*Aspergillus niger*)
Kuleczki na nóżce - to zarodniki na konidiach

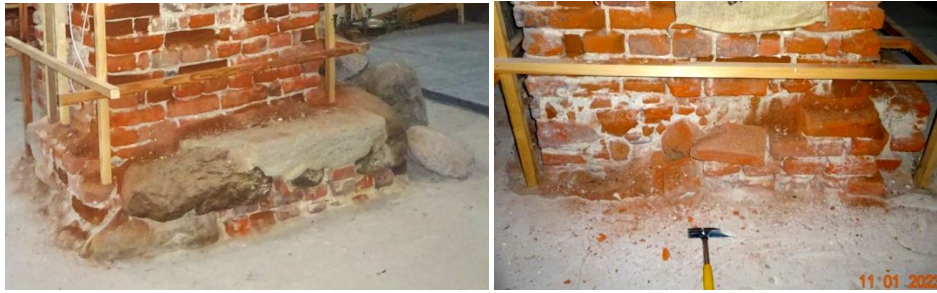
Fot.30 Uszkodzona podstawa filara Nr2

... i filara Nr3

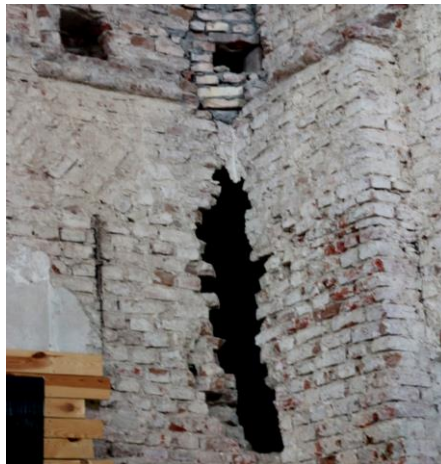
Fot.31 Ubytek muru przy pionowym tunelu schodów spiralnych

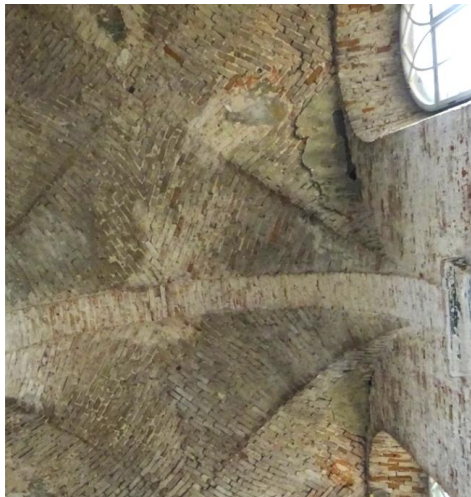
Fot.32 Fragment sklepienia krzyżowego .Widoczne resztki tynku

5. Ustawić kolumnę przesuwne rusztowania typu warszawskiego do H=9,00m i dokonać delikatnego „opukania” powierzchni sklepienia krzyżowego (Fot.32).

Wszystkie odpadające i zmurszałe resztki tynku i powierzchni cegieł- skuć. W przypadku znalezienia ubytku spoin w wiązaniu cegły o głębokości ponad 1 cm należy je uzupełnić np. produktem firmy Remmers pod nazwą **Funcosil**

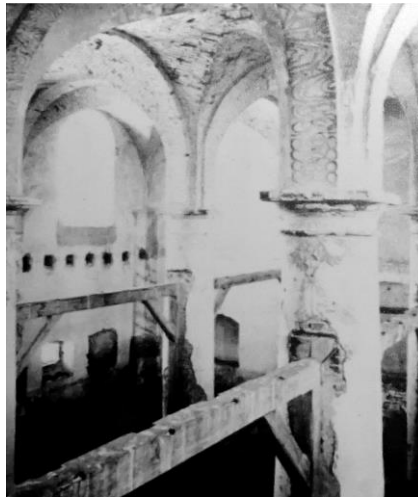
Fot.33 Historyczny ruszt pod deski podłogi magazynowej
