PROJEKT: **PROJEKT BUDOWLANY REMONTU
CERKWI PARAFIALNEJ PW. ŚCIĘCIA
GŁOWY ŚWIĘTEGO JANA CHRZCICIELA
ORAZ PRZYCERKIEWNEJ DZWONNICY**

NR EWID. DZIAŁKI: **189, obr. ewid. 0018 Szczyty-Dzięciołowo,
gm. Orla**

DOKUMENTACJA FOTOGRAFICZNA
CERKWIEM PARAFIALNA PW. ŚCIĘCIA GŁOWY
ŚWIĘTEGO JANA CHRZCIECLA W SZCZYTACH-DZIECIOŁOWO

DZWONNICA PRZY CERKWI PARAFIALNEJ PW. ŚCIĘCIA GŁOWY ŚWIĘTEGO JANA CHRZCICLEA W SZCZYTACH-DZIĘCIOŁOWO

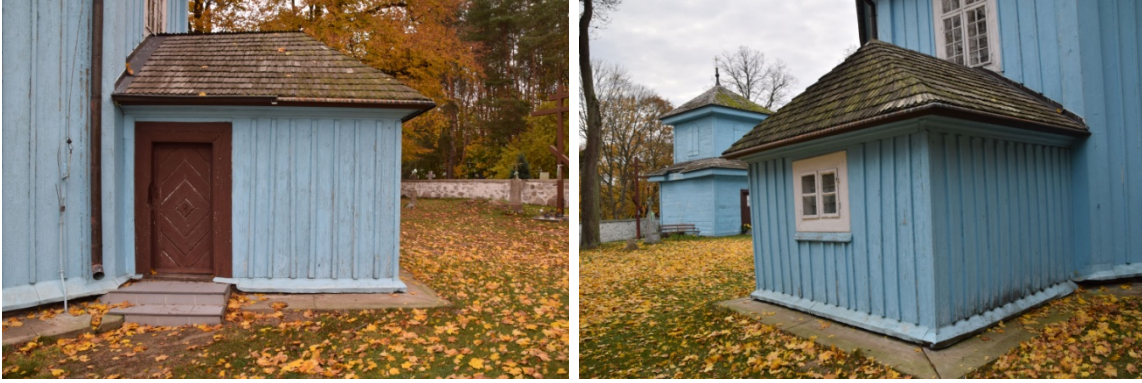
ZAKRYSTIA

Pokrycie – nad przedsionkiem dach dwuspadowy, kryty blachą miedzianą - stan techniczny dobry. Korpus główny pokryty gontem - stan techniczny średni. Nad zakrytą dach trójspadowy kryty gontem - stan techniczny zły i awaryjny.

Widoczne osiadanie i deformacja dachu

- w trakcie realizacji należy dokonać przeglądu całego pokrycia dachowego oraz uzupełniającego przeglądu konstrukcji dachu i stropu (elementy konstrukcyjnie powiązane) po usunięciu elementów je zakrywających.
- pokrycie dachowe nad zakrytą kwalifikuje się do przeglądu i uzupełnienia ze względu na zły stan techniczny oraz utratę szczelności. .
- wszystkie elementy konstrukcyjne zgniłe lub trwale uszkodzone należy wymienić na nowe na wzór istniejących.
- należy dokonać impregnacji biologicznej i ogniochronnej istniejących i nowych elementów konstrukcji drewnianej dachu.
- rynny i rury spustowe w całym obiekcie wymagają przeglądu i ew. wymiany uszkodzonych elementów na wzór istniejących.
- rynna głównego korpusu od strony południowej, uszkodzona podczas wycinki drzew - do wymiany na nową, na wzór istniejącej.

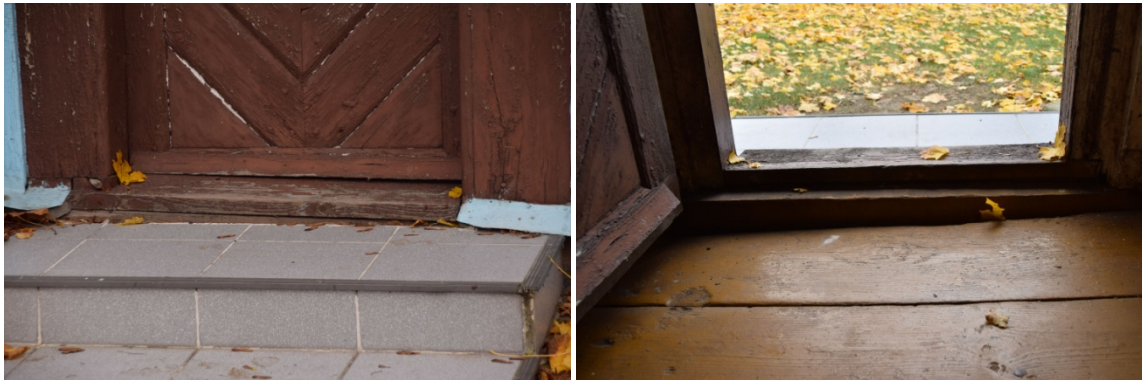
Podłoga parteru – posadzka nawy głównej z płyt kamiennych. Wschodnia część podwyższona o dwa stopnie o podłodze drewnianej - stan techniczny dobry. W zakrystii podłoga drewniana, pochylona - stan techniczny awaryjny -

Wyraźne nachylenie podłogi

- na etapie wykonawczym należy dokonać przeglądu stanu zachowania zakrytych elementów konstrukcji ścian i podwalin w obecności komisji konserwatorskiej PWKZ. W chwili obecnej elementy te nie są widoczne i nie ma możliwości określenia ostatecznego stanu zachowania. Komisja konserwatorska PWKZ podejmie decyzję co do zakresu i sposobu prowadzenia dalszych prac remontowych.

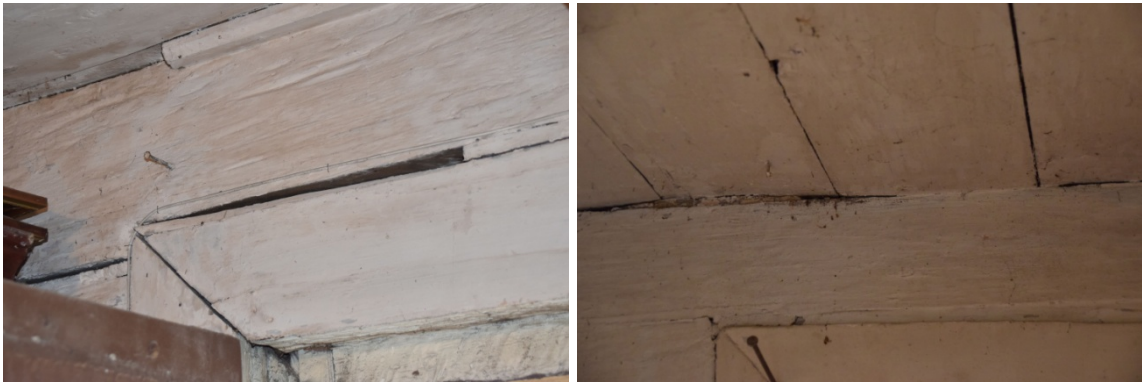
Widoczna deformacja ścian

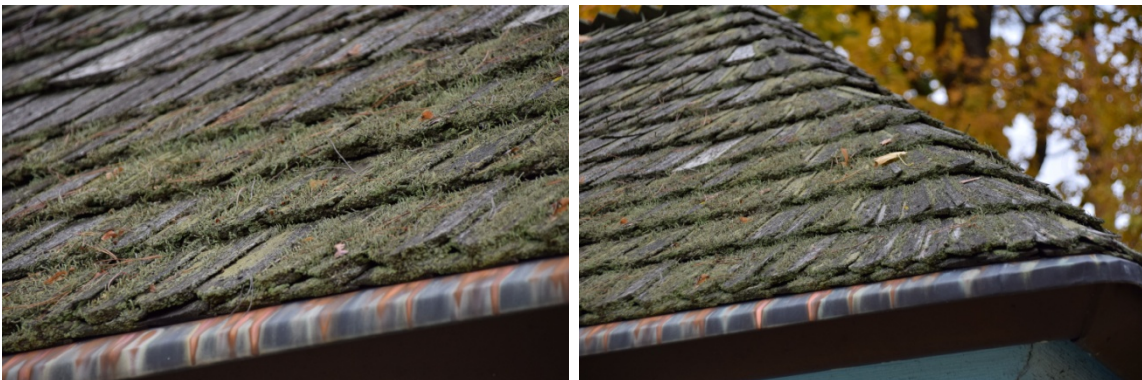
Pokrycie z gontów które nie zapewnia szczelności

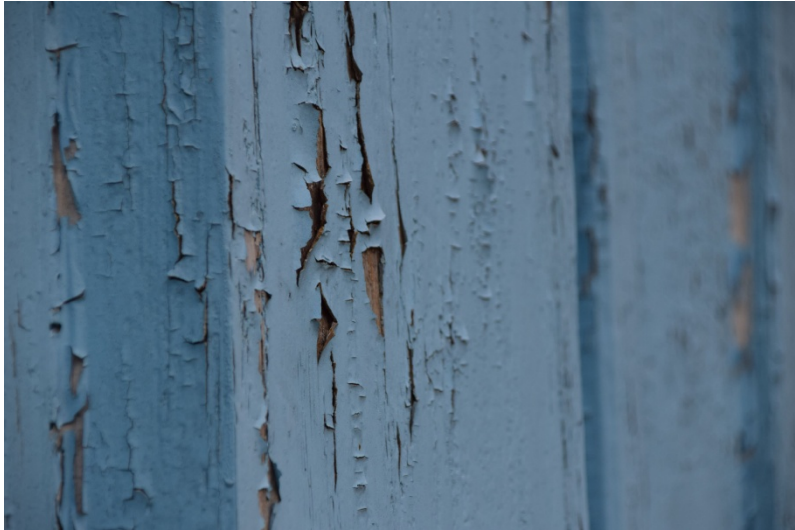
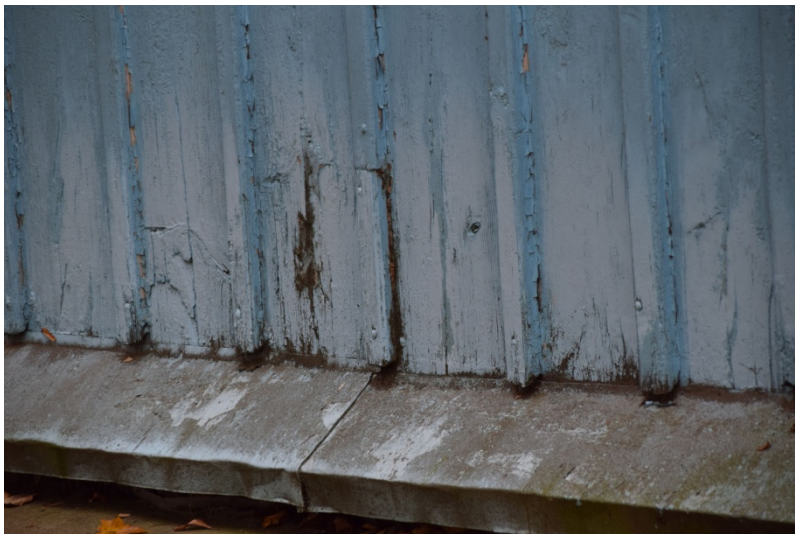
Wykończenie zewnętrzne ścian - szalówka pionowa z listwowaniem - ogólnie widoczne duże złuszczenia farby, miejscami dodatkowo mocno zawilgocone i zgniłe, szczególnie w rejonie obróbek blacharskich - ogólny stan techniczny zły i średni, oraz dolna deska okapowa - stan techniczny średni

Stan szalówek zewnętrznych i łuszczenie się powłok malarskich

- oczyścić mechanicznie z farby na ile jest to możliwe,
- przeszlifować w celu wyrównania optycznego powierzchni
- gruntowanie powierzchni oczyszczonych np. Capacryl Haftprimer firmy Caparol – dwukrotne.
- malowanie wierzchnie dwukrotne np. Capacryl PU - satinLack firmy Caparol
- brakującą sztukaterię drewnianą - uzupełnić na wzór istniejącej

Fragmenty szalówek zniszczone w sposób trwały wymienić na nowe - na wzór istniejących.

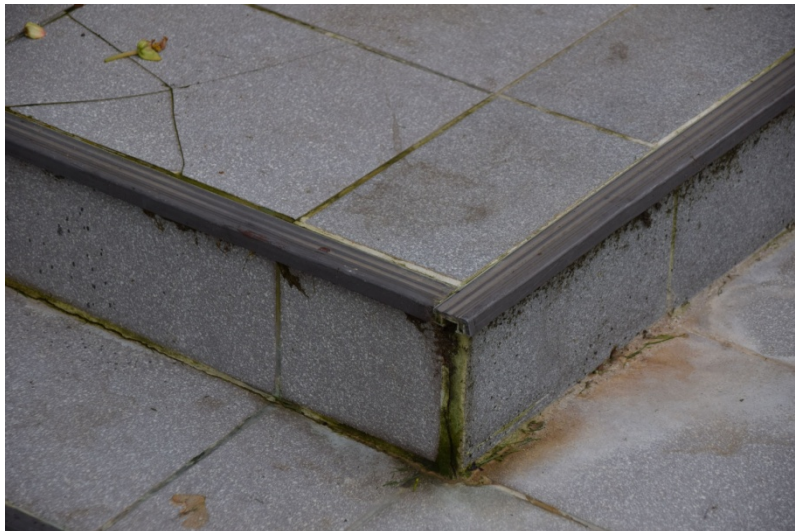
Schody zewnętrzne - betonowe z okładziną z płytek gresowych - stan ogólny zły. Płytki pękają, bardzo sztuczny i nieestetyczny wygląd..

Ze względu na zły stan techniczny schodów (słaba podbudowa, pękające i niedługo odpadające nieestetyczne płytki gresowe) oraz nierówną wysokość stopni, wszystkie schody wymagają gruntownego remontu.

Schody obłożone płytkami gresowymi z plastikowymi obrzeżami, spękane.

- należy skuć całość płytek
- ze względu na zły stan techniczny należy usunąć istniejącą wylewkę cementową pod płytki i wykonać nową z prawidłowym ukształtowaniem wysokości i długości stopni schodów.
- ułożyć warstwę wierzchnią z regularnych płyt granitowych o powierzchni antypoślizgowej - płomieniowanej. Płyty łączyć na minimalną spoinę w celu uzyskania efektu jednolitej płaszczyzny.
- przed ułożeniem wykonać próbę kamienia odnośnie ostatecznego koloru i faktury w uzgodnieniu z PWKZ

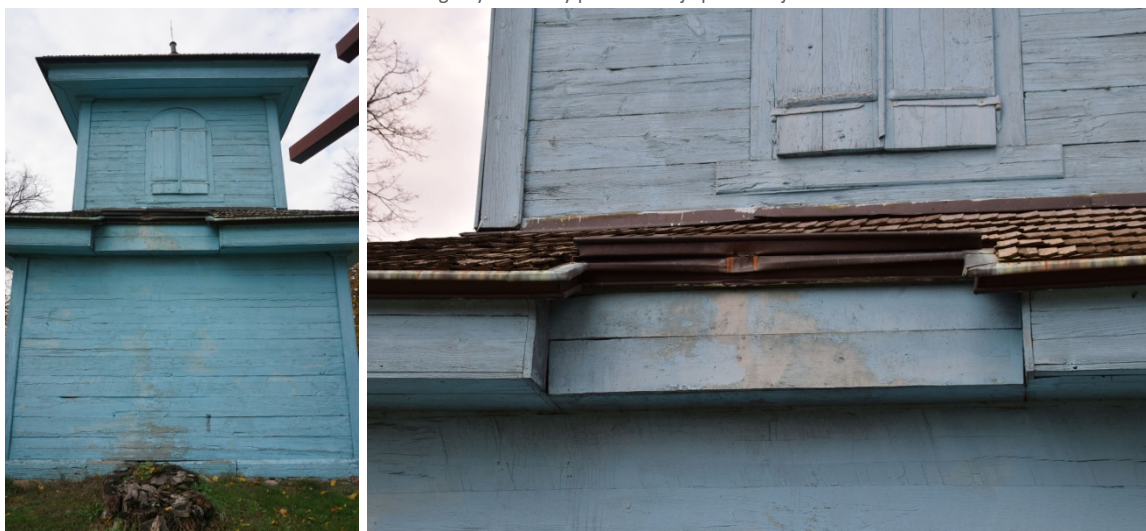
Dach - drewniany - ogólny stan techniczny dobry. Fragment zadaszenia (okapu) nad parterem został wycięty w związku z rosnącym obok drzewem co doprowadziło do jego uszkodzenia.

Wcięcie w dachu. Przerwanie deski okapowej spowodowało ugięcie zadaszzenia.

-
- należy uzupełnić wcięcie w dachu wykonane z powodu rosnącego przy ścianie drzewa. Spowodowało to naruszenie konstrukcji zadaszenia, czego skutkiem jest ugięcie dachu.
 - należy wymienić również deskę czołową w tym miejscu na ciągłą (na wzór trzech pozostałych istniejących)
 - w trakcie realizacji należy dokonać przeglądu całego pokrycia dachowego oraz uzupełniającego przeglądu konstrukcji dachu i stropu (elementy konstrukcyjnie powiązane) po usunięciu elementów je zakrywających.
 - fragmenty pokrycia dachowego uszkodzone i nieszczelne należy wymienić na nowe

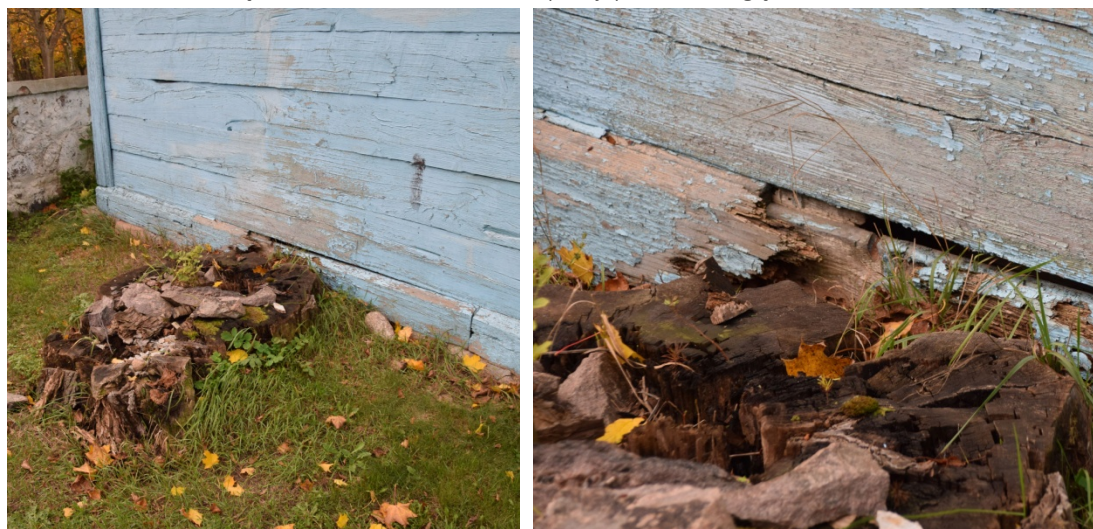
Podmurówka – kamienno-ceglasta. Uszkodzona od strony płd-wsch. w miejscu gdzie rośnie drzewo.

Ściany – drewniane o konstrukcji zrębowej, z dyli - stan ogólny dobry. Uszkodzona podwalina od strony płd-wsch, w miejscu gdzie rośnie drzewo.

Podwalina zniszczona przez korzeń drzewa

W związku z uszkodzeniem podmurówki dzwonnicy od str. płd-wsch. przez korzeń drzewa, należy pozostałość po korzeniu ostrożnie uciąć, zaś samą podmurówkę naprawić poprzez uzupełnienie materiałem kamiennym.

W związku z uszkodzeniem ściany dzwonnicy od str. płd-wsch. przez korzeń drzewa, należy ją wyremontować poprzez wymianę uszkodzonych elementów.

- elementy konstrukcyjne podwaliny i ściany trwale uszkodzone i zgniłe należy wymienić na nowe na wzór istniejących - na podstawie ustaleń komisji konserwatorskiej PWKZ

-
- Nowe podwaliny zaleca się wykonać z drewna dębowego powietrzno-suchego, impregnowanego ciśnieniowo do klasy zagrożenia biologicznego 3 w roztworze wodnym środka chromianowego lub miedziowego.

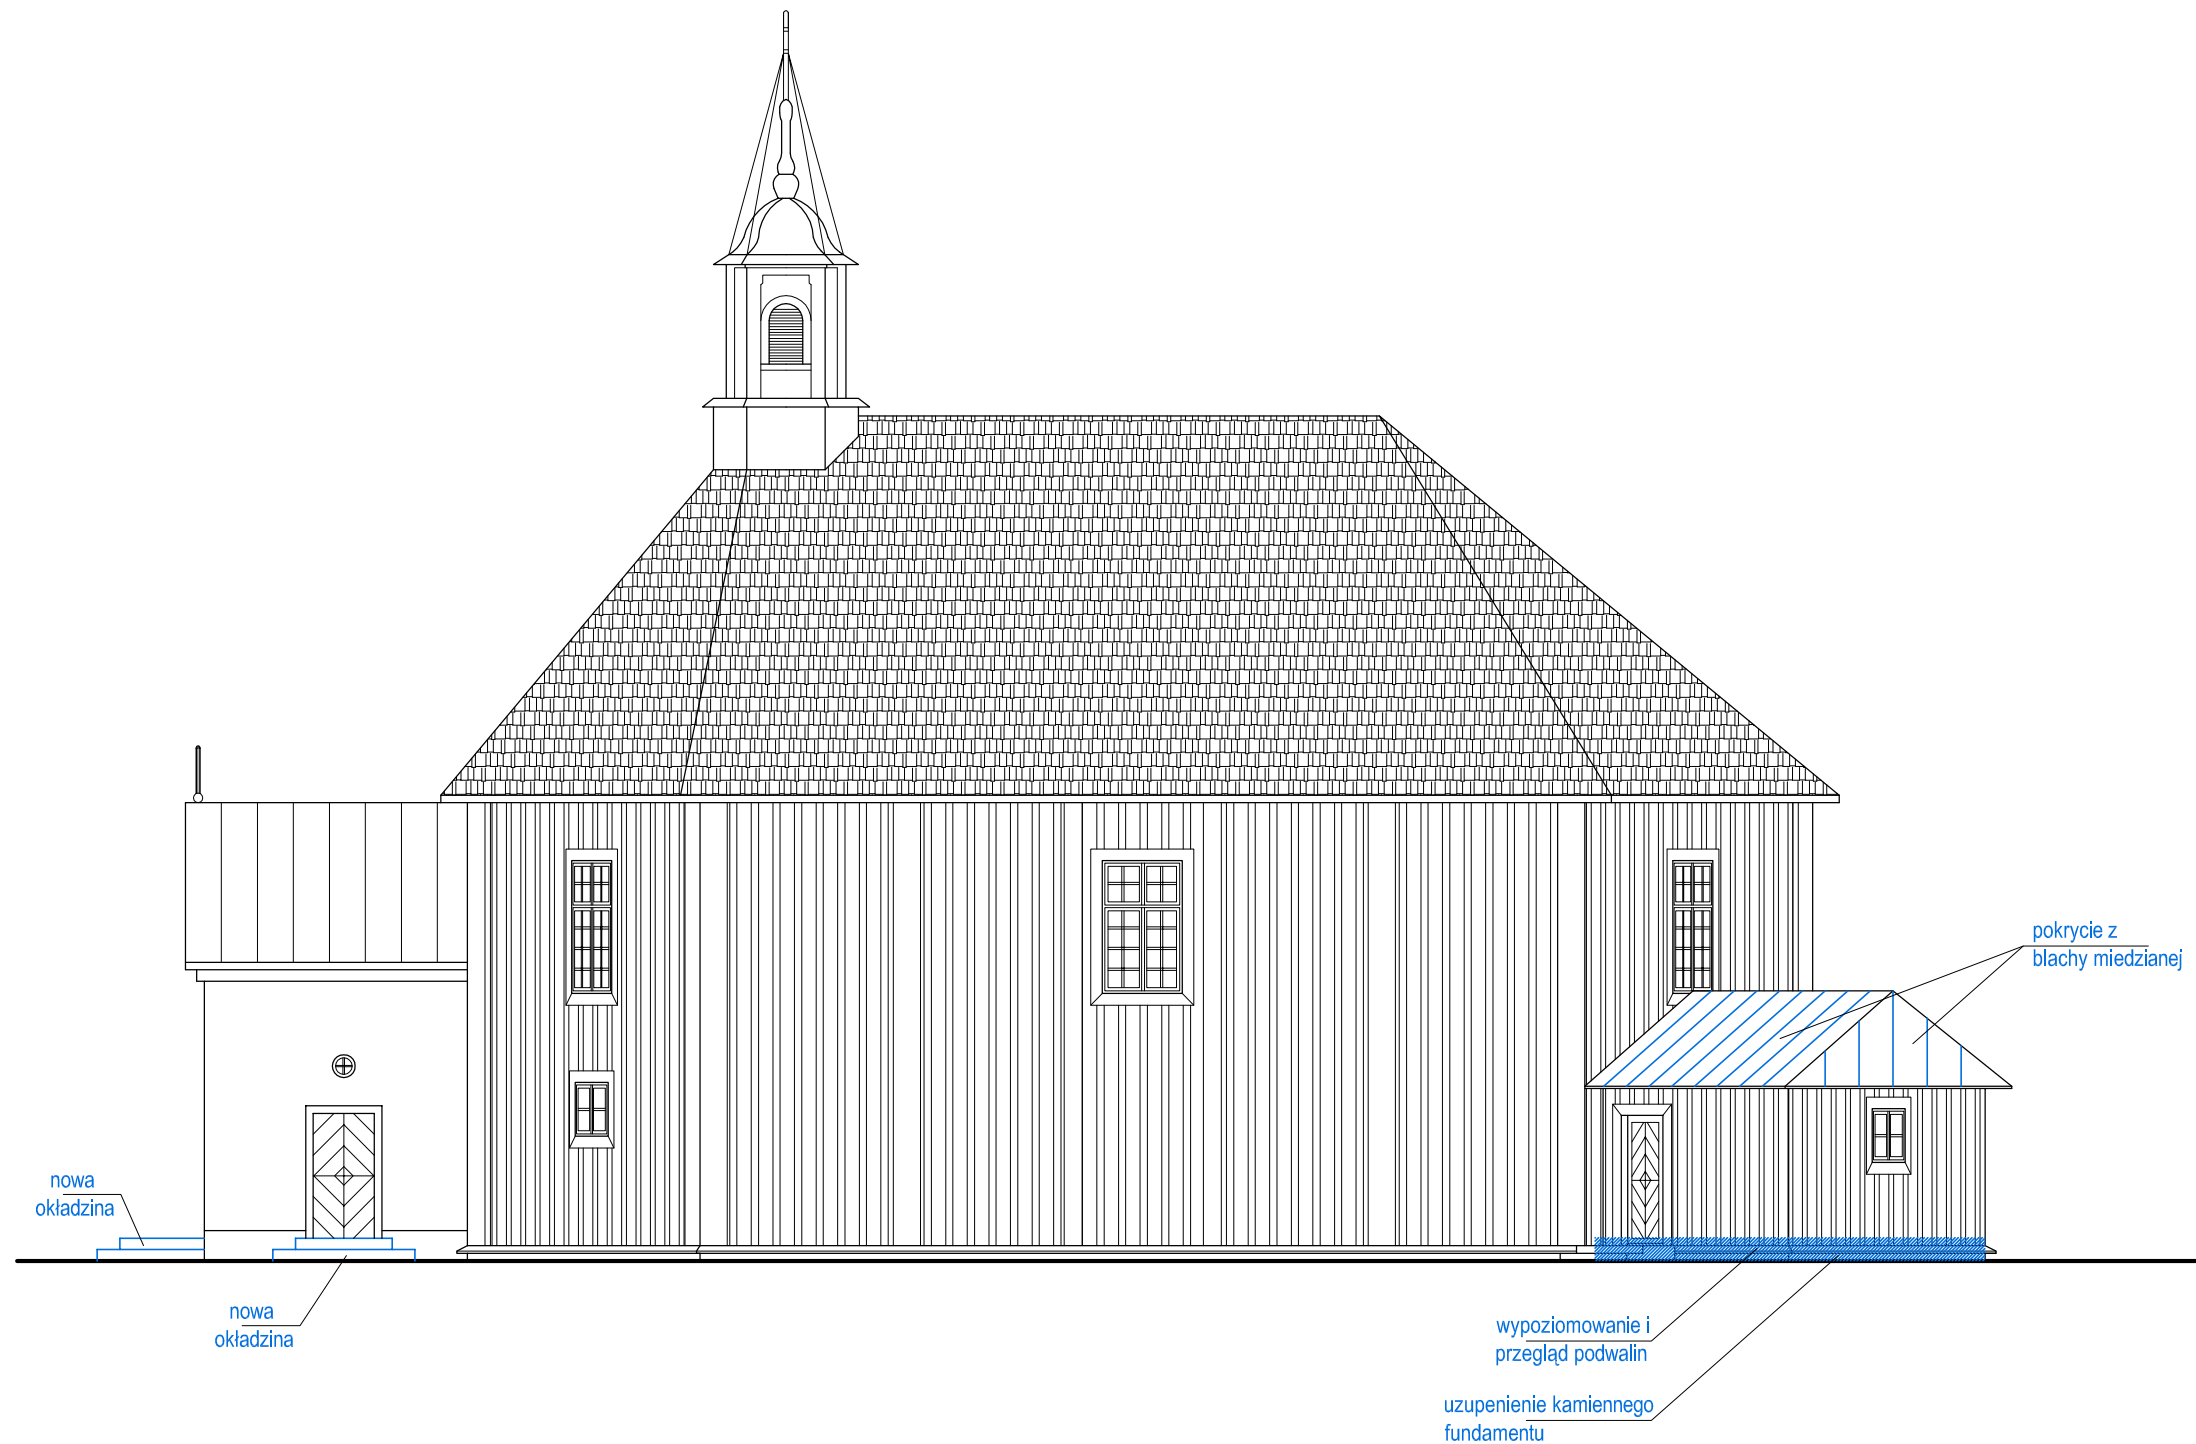
KOLOREM NIEBIESKIM OZNACZONO FRAGMENTY ELEWACJI
WYMAGAJĄCE WYMIANY LUB UZUPEŁNIENIA

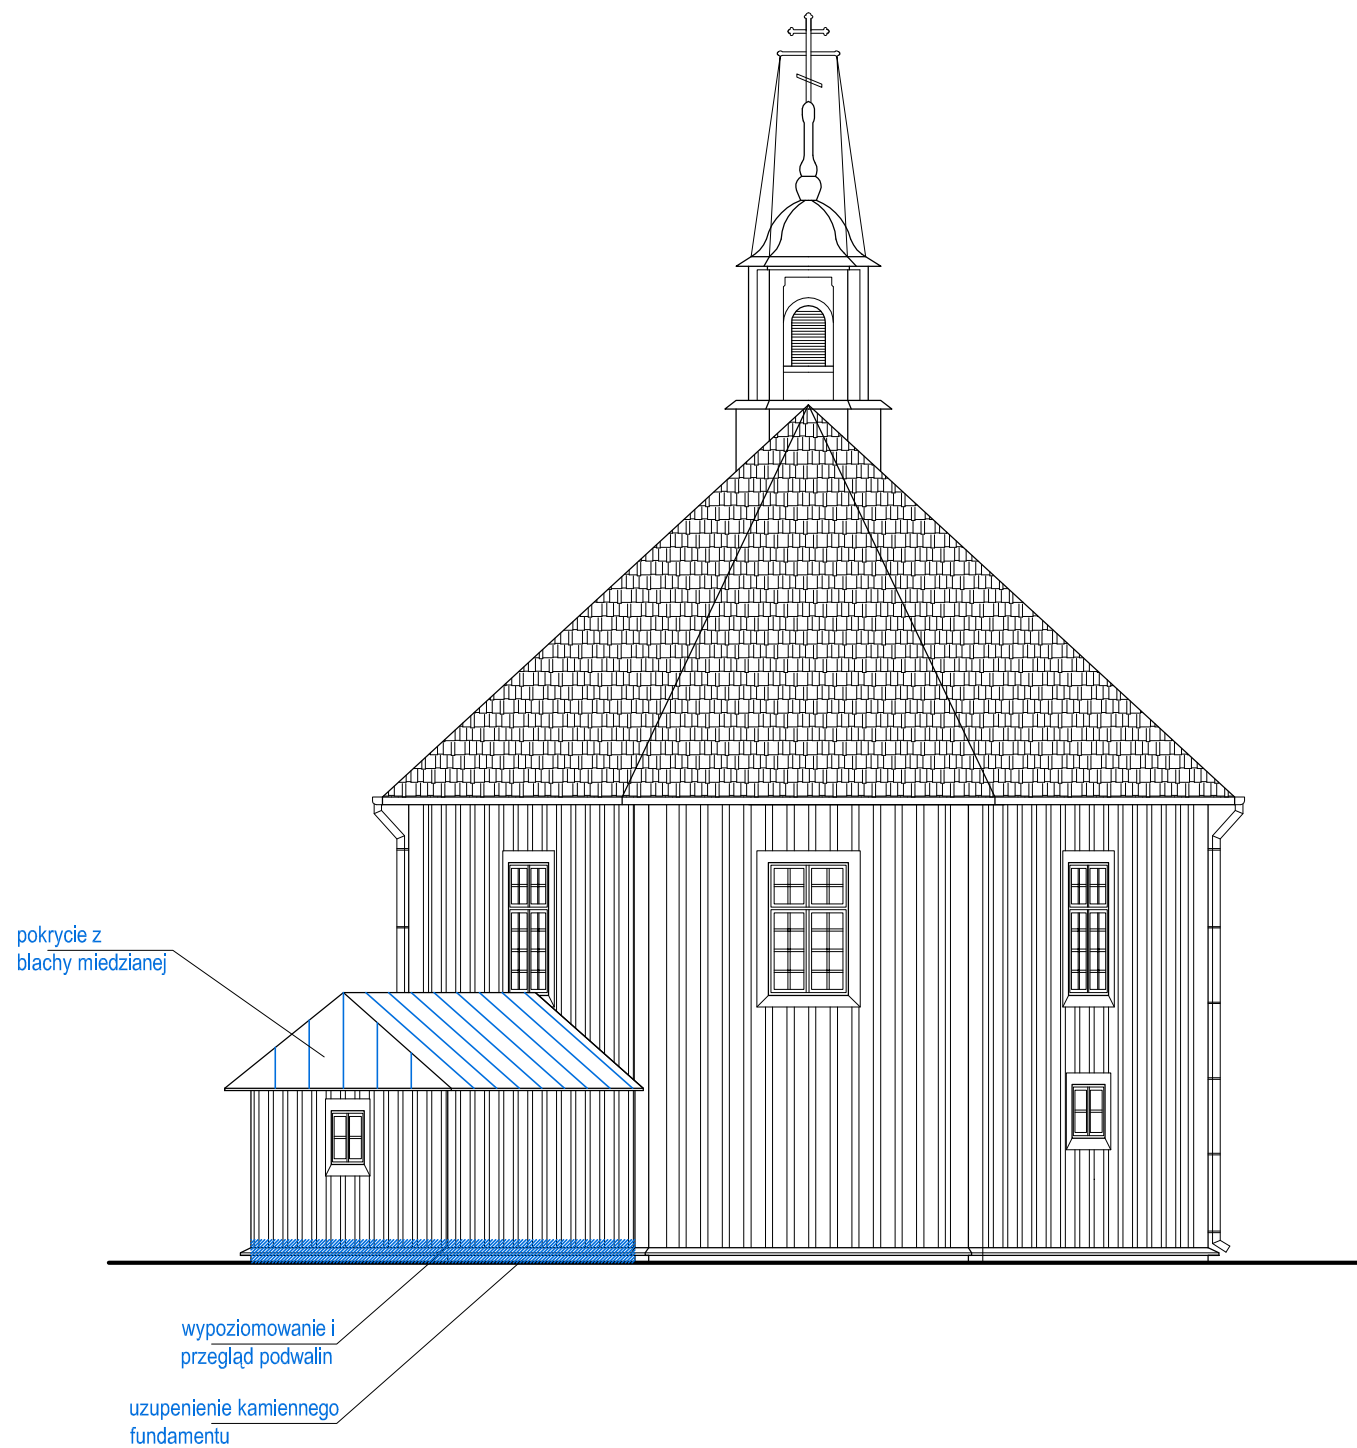
KOLOREM NIEBIESKIM OZNACZONO FRAGMENTY ELEWACJI
WYMAGAJĄCE WYMIANY LUB UZUPEŁNIENIA
