## PROJEKT BUDOWLANY

<b>Nazwa zadania:</b>	Remont kaplicy grobowej Schulców w Pawlinowie
<b>Adres budowy:</b>	17-106 Orla, Pawlinowo nr geod. 75
<b>Inwestor:</b>	Parafia św. Michała Archanioła w Wólce Wygonowskiej
<b>Adres inwestora:</b>	Wólka Wygonowska 47 17-106 Orla
<b>Kategoria obiektu budowlanego</b>	Kategoria X

# EKSPERTYZA TECHNICZNA

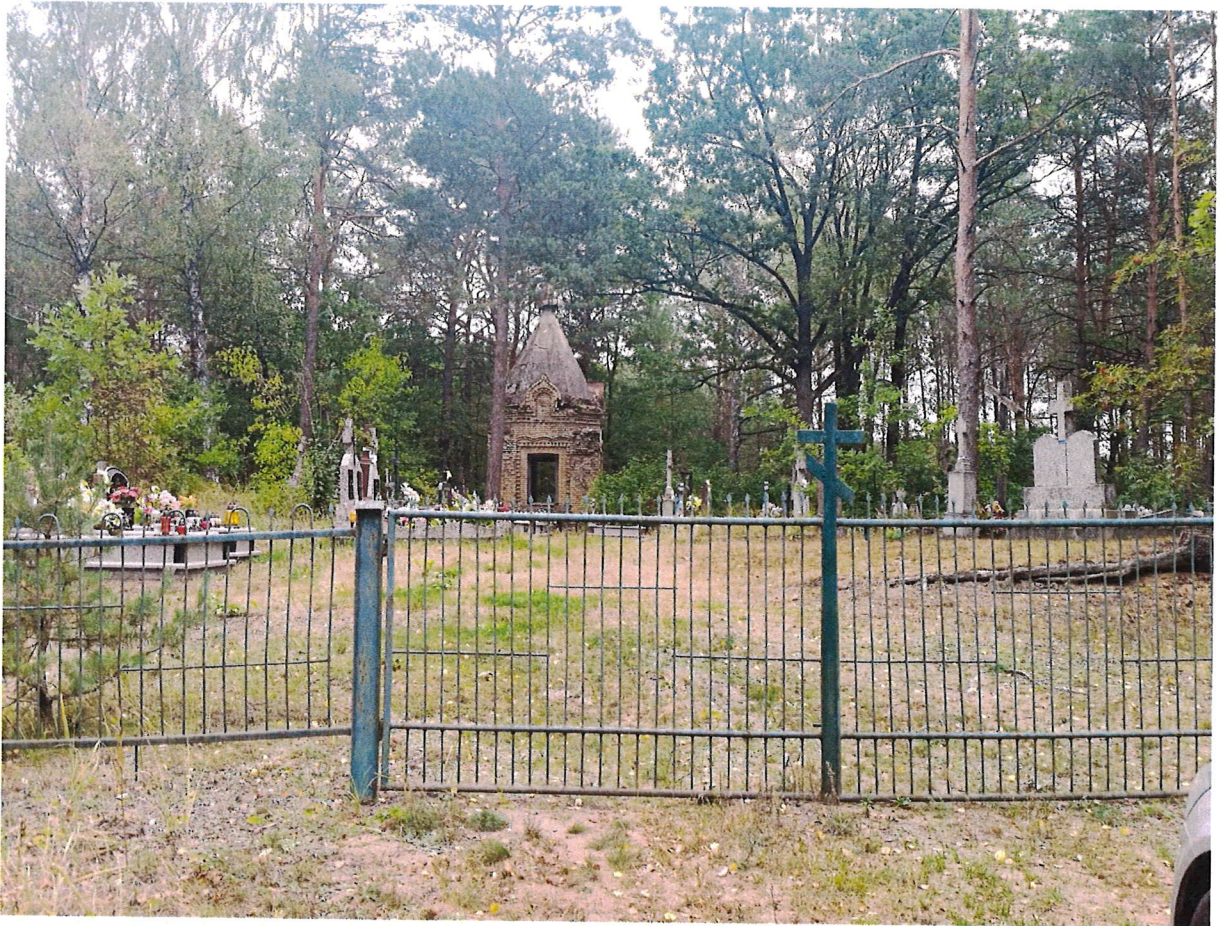
ZDJ.1 Widok na grobowiec i cmentarz z drogi. Grobowiec znajduje się w głębi cmentarza.

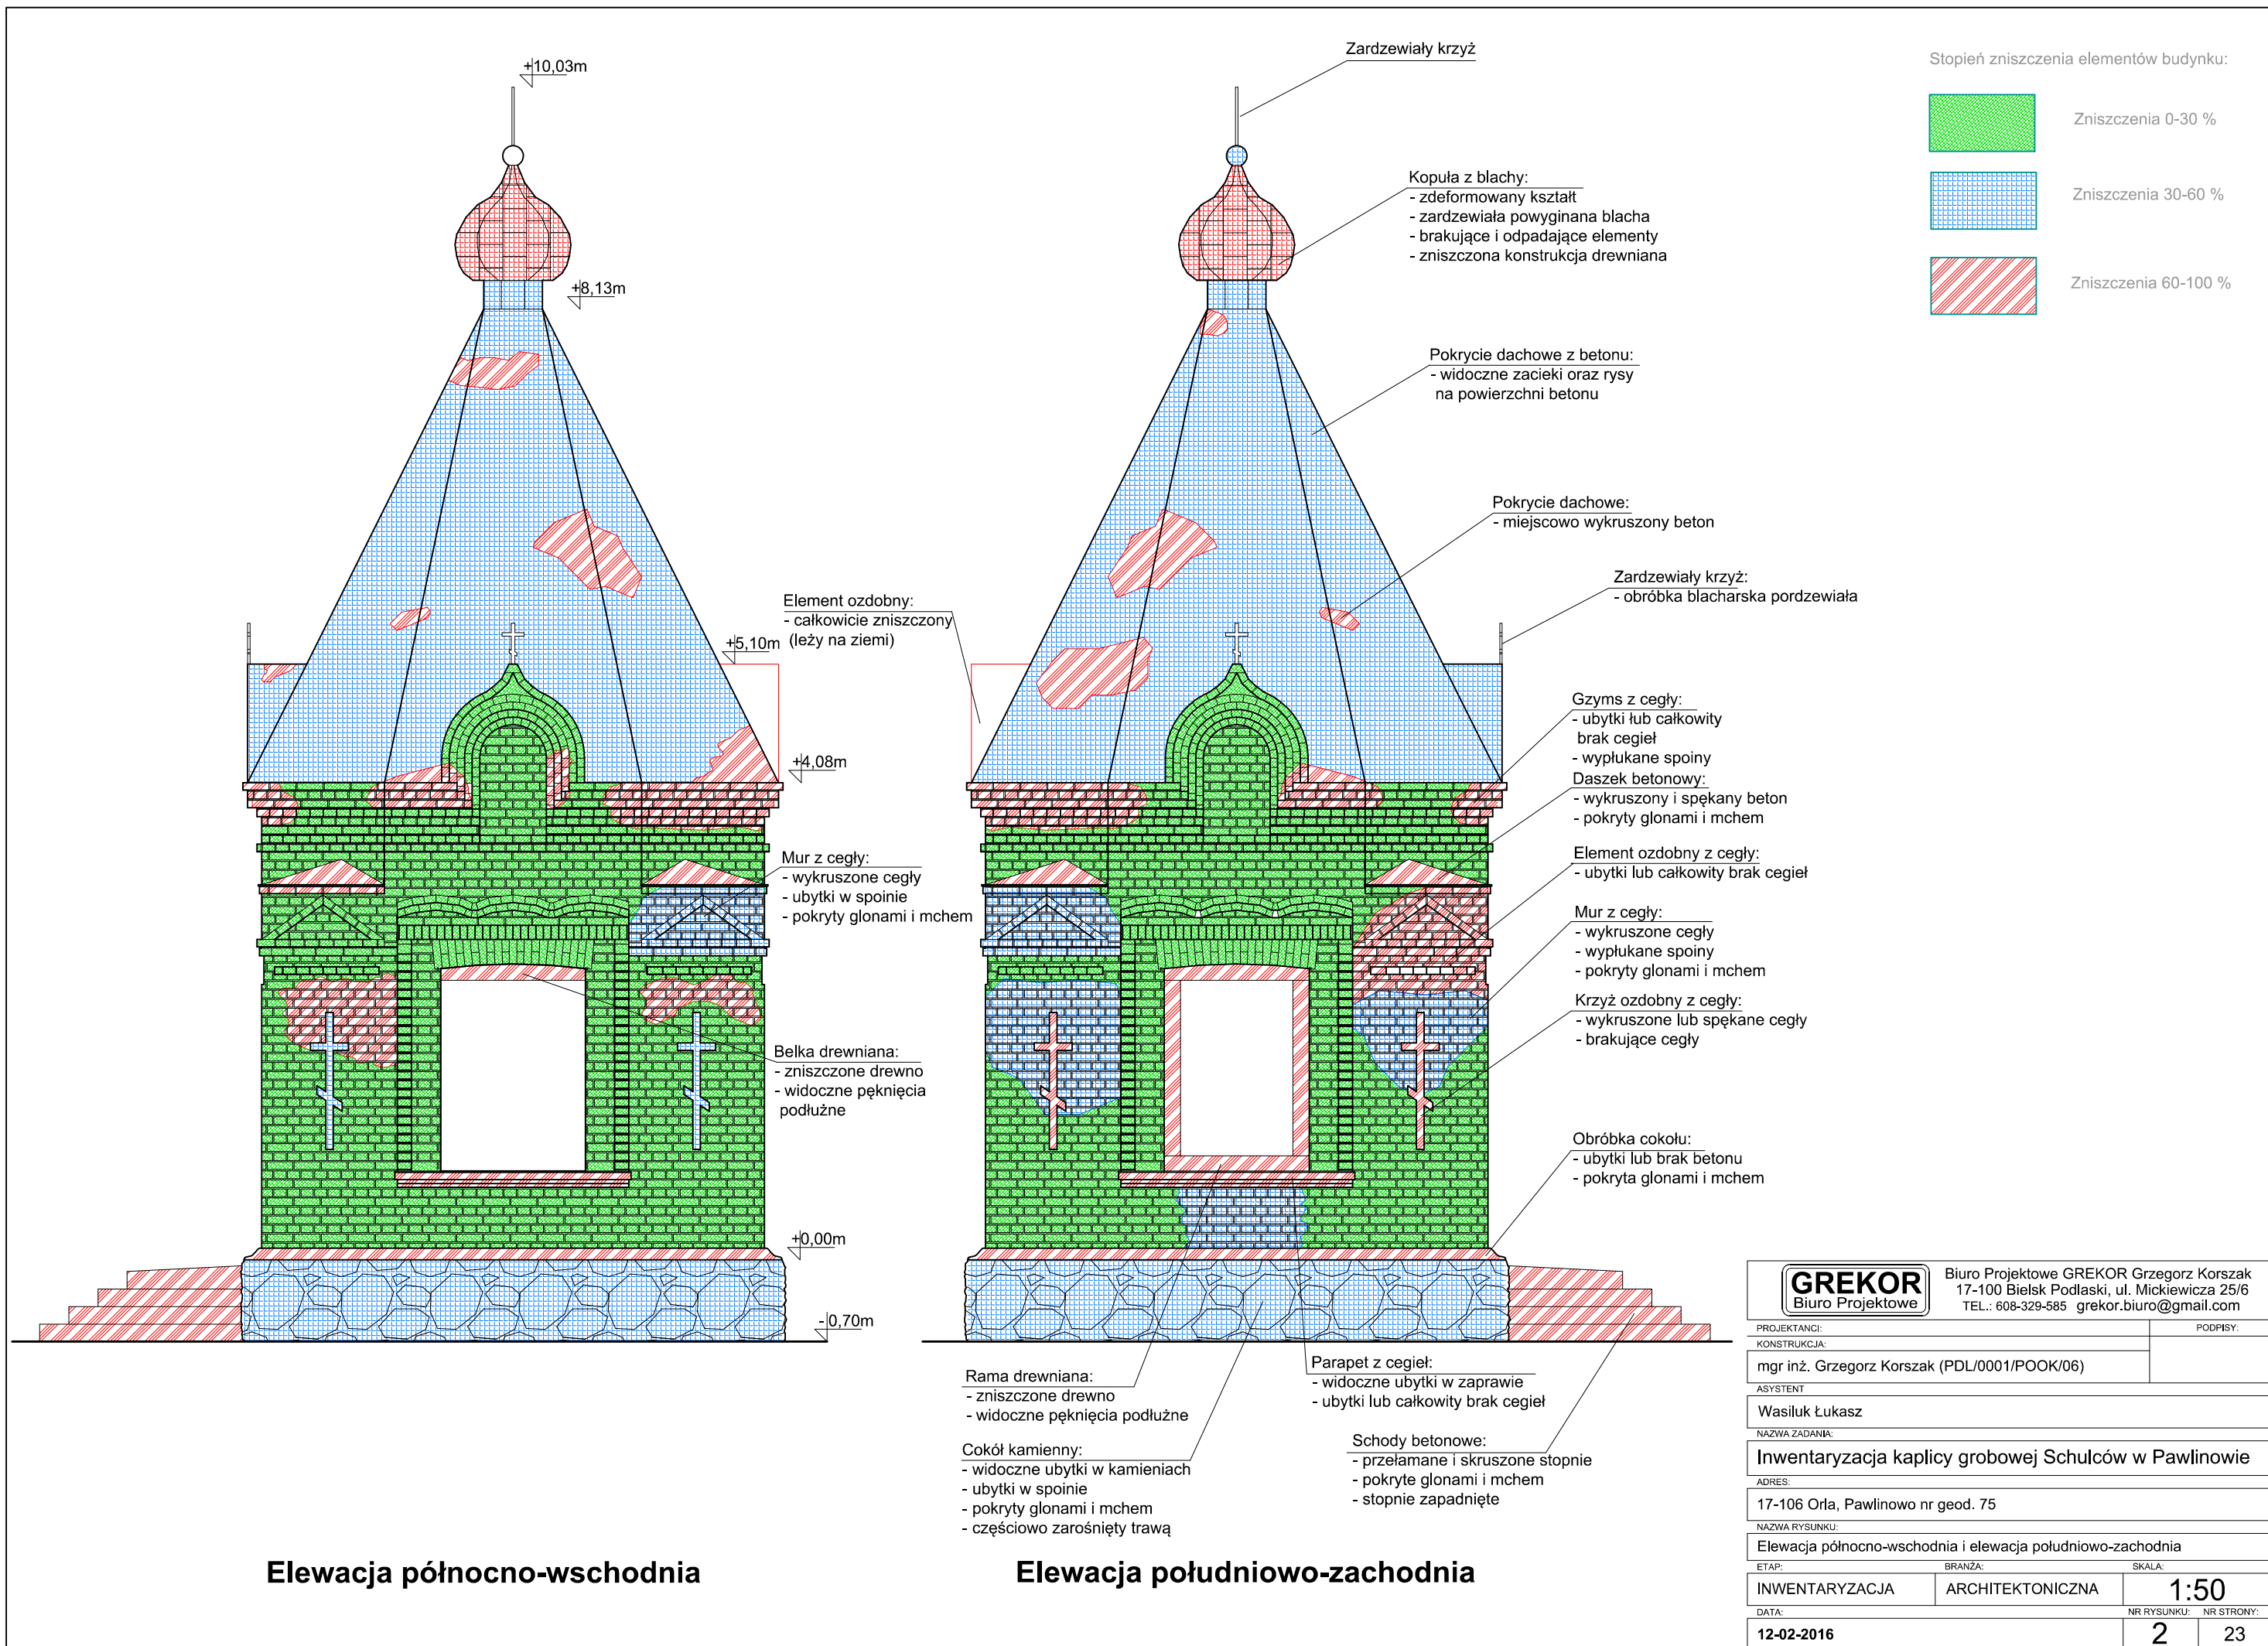
Stopień zniszczenia elementów budynku:

- Zniszczenia 0-30 %
- Zniszczenia 30-60 %
- Zniszczenia 60-100 %

- Zardzewiały krzyż
- Kopuła z blachy:
  - zdeformowany kształt
  - zardzewiała powyginana blacha
  - brakujące i odpadające elementy
  - zniszczona konstrukcja drewniana
- Pokrycie dachowe z betonu:
  - widoczne zacieki oraz rysy na powierzchni betonu
- Pokrycie dachowe:
  - miejscowo wykruszony beton
- Zardzewiały krzyż:
  - obróbka blacharska porzwieżała
- Gzyms z cegły:
  - ubytki lub całkowity brak cegieł
  - wypłukane spoiny
- Daszek betonowy:
  - wykruszony i spękany beton
  - pokryty glonami i mchem
- Element ozdobny z cegły:
  - ubytki lub całkowity brak cegieł
- Mur z cegły:
  - wykruszone cegły
  - wypłukane spoiny
  - pokryty glonami i mchem
- Krzyż ozdobny z cegły:
  - wykruszone lub spękane cegły
  - brakujące cegły
- Obróbka cokołu:
  - ubytki lub brak betonu
  - pokryta glonami i mchem

Mur z cegły:  
- wykruszone cegły  
- ubytki w spoinie  
- pokryty glonami i mchem

Belka drewniana:  
- zniszczone drewno  
- widoczne pęknięcia podłużne

Rama drewniana:  
- zniszczone drewno  
- widoczne pęknięcia podłużne

Cokół kamienny:  
- widoczne ubytki w kamieniach  
- ubytki w spoinie  
- pokryty glonami i mchem  
- częściowo zarośnięty trawą

Parapet z cegieł:  
- widoczne ubytki w zaprawie  
- ubytki lub całkowity brak cegieł

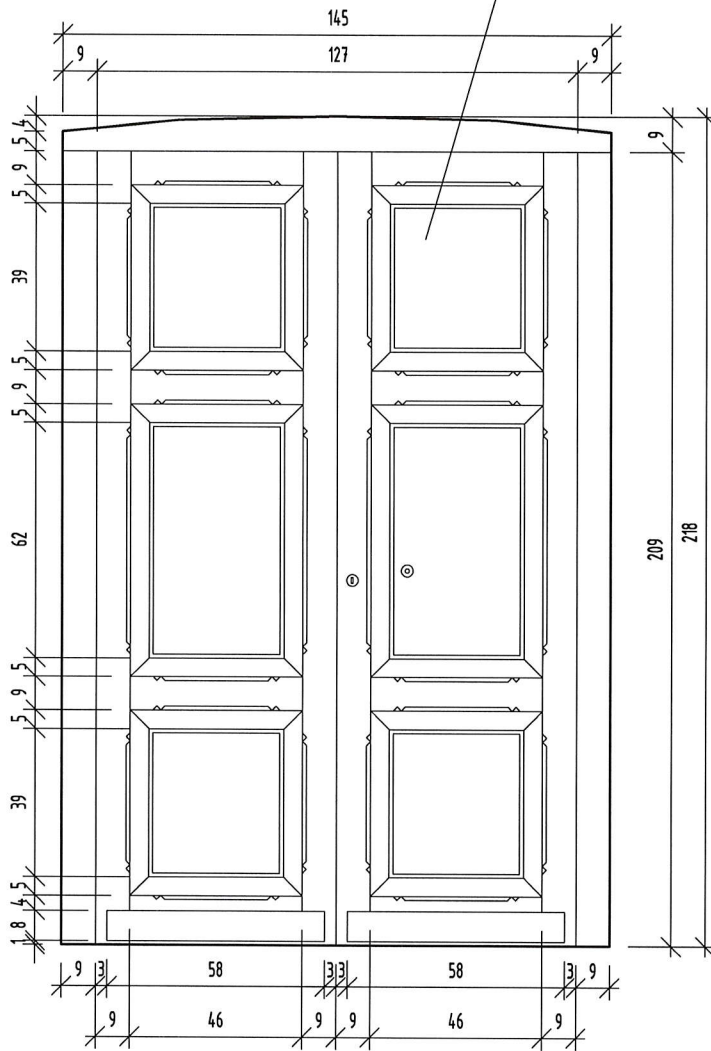
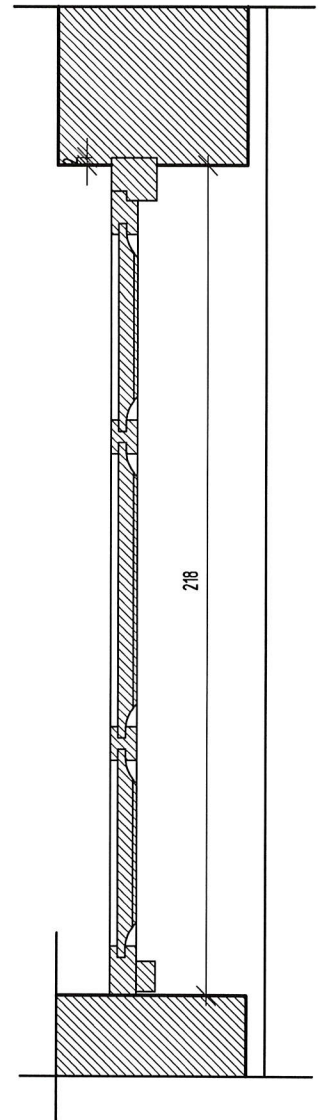
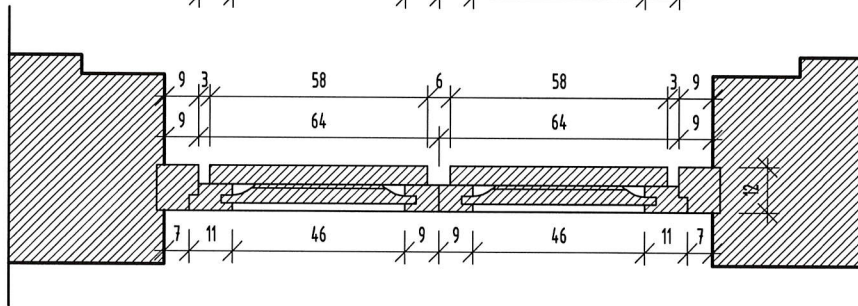
**Drzwi drewniane:**

- zniszczone drewno
- widoczne pęknięcia podłużne
- spruchniałe ościeżnice

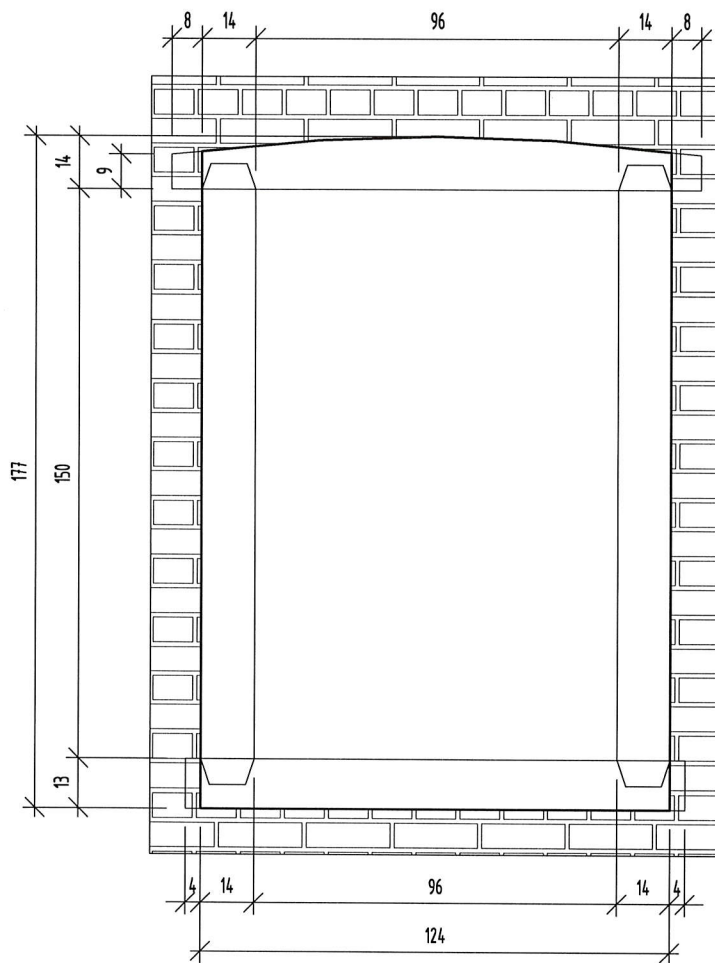
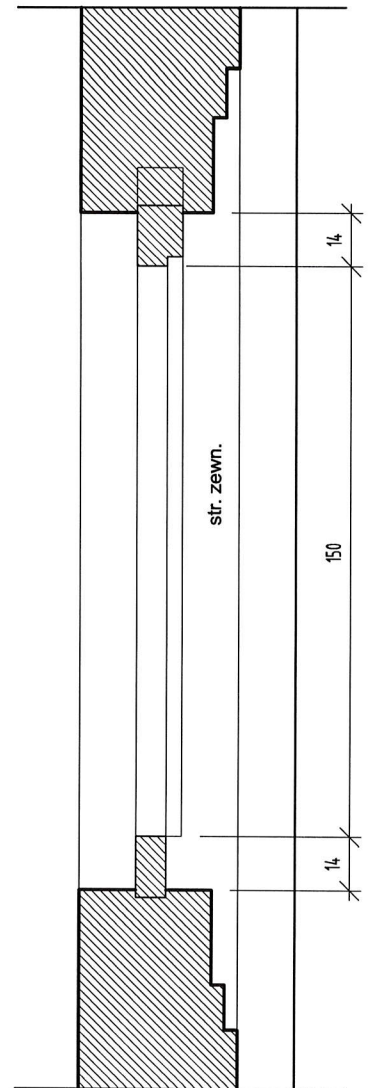
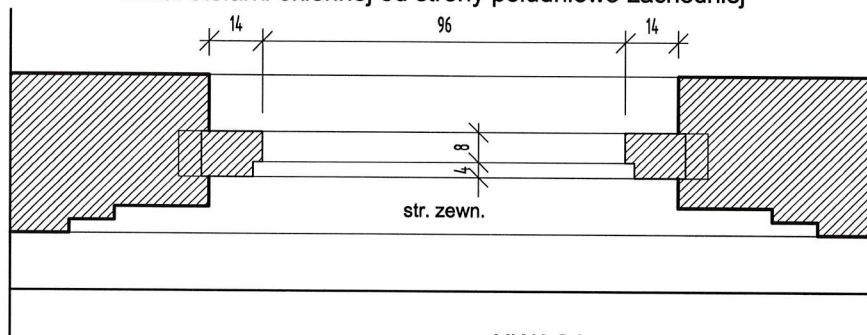
Detal stolarki okiennej od strony południowo-zachodniej

W kaplicy są dwa otwory okienne. Brak jest skrzydeł okiennych. Pozostała tylko jedna ościeżnica w całości. Górna i dolna belka ościeżnicy była wmurowana w ścianę. Pionowe elementy są osadzone w poziomych i są nieznacznie wsunięte w mur (~2cm). Drewno ościeżnicy jest bardzo zniszczone i zawilgocone. Należy odtworzyć ościeżnicę z nowego materiału, a skrzydło okienne dostosować do charakteru zabudowy.

Stolarka okienna od strony północno-wschodniej posiada tylko nadproże okienne bez ościeżnicy
