PROJEKT: **PROJEKT BUDOWLANY REMONTU
CERKWI PARAFIALNEJ PW. ŚCIĘCIA
GŁOWY ŚWIĘTEGO JANA CHRZCICIELA
ORAZ PRZYCERKIEWNEJ DZWONNICY**

NR EWID. DZIAŁKI: **189, obr. ewid. 0018 Szczyty-Dzięciołowo,
gm. Orla**

DOKUMENTACJA FOTOGRAFICZNA
CERKWIEM PARAFIALNA PW. ŚCIĘCIA GŁOWY
ŚWIĘTEGO JANA CHRZCIECLA W SZCZYTACH-DZIECIOŁOWO

DZWONNICA PRZY CERKWI PARAFIALNEJ PW. ŚCIĘCIA GŁOWY ŚWIĘTEGO JANA CHRZCICLEA W SZCZYTACH-DZIĘCIOŁOWO

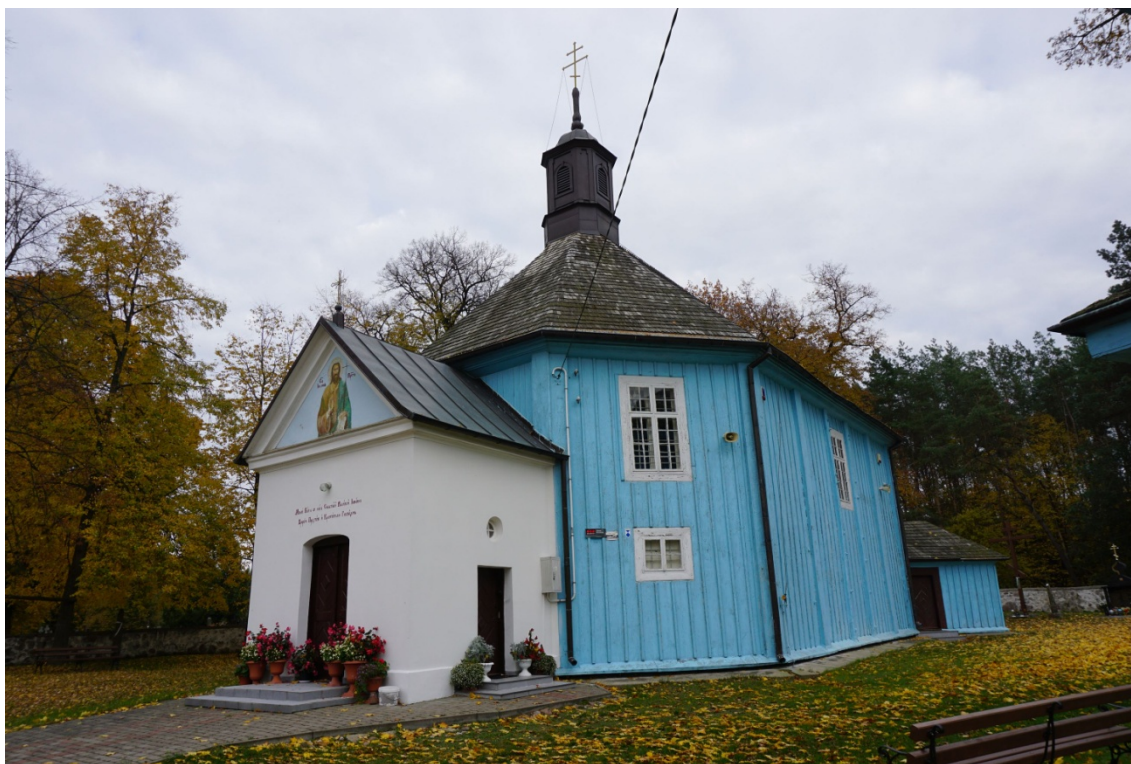
Widok ogólny od strony zachodniej

Wykończenie zewnętrzne ścian - szalówka pionowa z listwowaniem - ogólnie widoczne duże złuszczenia farby, miejscami dodatkowo mocno zawilgocone i zgniłe, szczególnie w rejonie obróbek blacharskich - ogólny stan techniczny zły i średni, oraz dolna deska okapowa - stan techniczny średni

- oczyszczenie mechaniczne z istniejącej farby
- szpachlowanie szpachlowkami żywicznymi
- gruntowanie i malowanie podkładowe np. /Capacryl Haftprimer/
- malowanie wierzchnie np. 2x /Capalac Sdmatt-Bundlack/
- uzupełnić ubytki szyb z zachowaniem wzoru i kolorystyki
- uszczelnić styki futryna – ściana
- trwale uszkodzone i zniszczone elementy drewniane wymienić na nowe.
- istniejące okucia okienne należy poddać renowacji polegającej na oczyszczeniu mechanicznym z istniejącej powłoki malarskiej i rdzy (zalecane piaskowanie), pokryciu farbą podkładową antykorozyjną oraz wierzchnią zabezpieczającą.

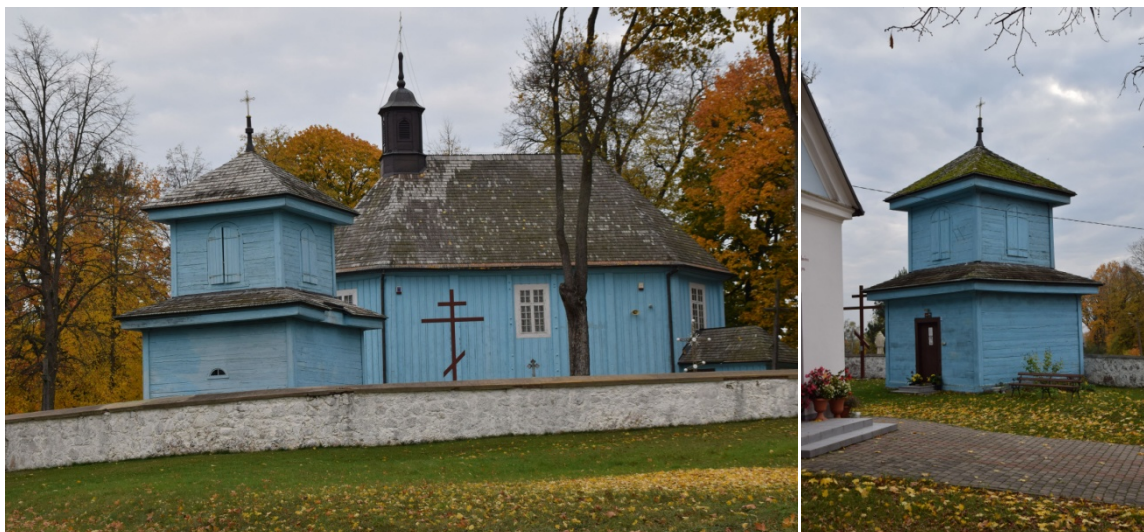
Widok ogólny od strony południowej i północnej

Podmurówka – kamienno-ceglasta. Uszkodzona od strony płd-wsch. w miejscu gdzie rośnie drzewo.

Ściany – drewniane o konstrukcji zrębowej, z dyli - stan ogólny dobry. Uszkodzona podwalina od strony płd-wsch, w miejscu gdzie rośnie drzewo.

Dach - drewniany - ogólny stan techniczny dobry. Fragment zadaszenia (okapu) nad parterem został wycięty w związku z rosnącym obok drzewem co doprowadziło do jego uszkodzenia.

chwili obecnej przyczyniają się uszkodzenia podmurówki, podwaliny i dachu spowodowane przez blisko rosnące drzewo. Elementy te wymagają pilnej naprawy.

W związku z uszkodzeniem podmurówki dzwonnicy od str. płd-wsch. przez korzeń drzewa, należy pozostałość po korzeniu ostrożnie uciąć, zaś samą podmurówkę naprawić poprzez uzupełnienie materiałem kamiennym.

W związku z uszkodzeniem ściany dzwonnicy od str. płd-wsch. przez korzeń drzewa, należy ją wyremontować poprzez wymianę uszkodzonych elementów.

-
- należy uzupełnić wcięcie w dachu wykonane z powodu rosnącego przy ścianie drzewa. Spowodowało to naruszenie konstrukcji zadaszenia, czego skutkiem jest ugięcie dachu.
 - należy wymienić również deskę czołową w tym miejscu na ciągłą (na wzór trzech pozostałych istniejących)
 - w trakcie realizacji należy dokonać przeglądu całego pokrycia dachowego oraz uzupełniającego przeglądu konstrukcji dachu i stropu (elementy konstrukcyjnie powiązane) po usunięciu elementów je zakrywających.
 - fragmenty pokrycia dachowego uszkodzone i nieszczelne należy wymienić na nowe
