EKSPERTYZA TECHNICZNA

z oceną stanu mykologicznego budynku

- OBIEKT:** **Budynek zabytkowej synagogi**
(wpisany do rejestru zabytków pod nr A-411)
- ADRES :** 17-106 **Orla** gm. Orla , powiat : bielski
(działka nr ewid. 391/17 , obręb Orla)
- ZLECENIE:** Fundacja Ochrony Dziedzictwa Żydowskiego
z siedzibą przy ul. Poleczki 12B , 02-822 Warszawa
- AUTOR:** **inż. Ryszard Andrzej Bułat**
konstruktor i specjalista mykolog III stopnia
uprawnienia konstr.- arch. BI/221/75 i BI/12/84
Podlaska Izba Inżynierów Budownictwa
Nr PDL /BO/ 0163/01

Białystok –18.01.2023r.

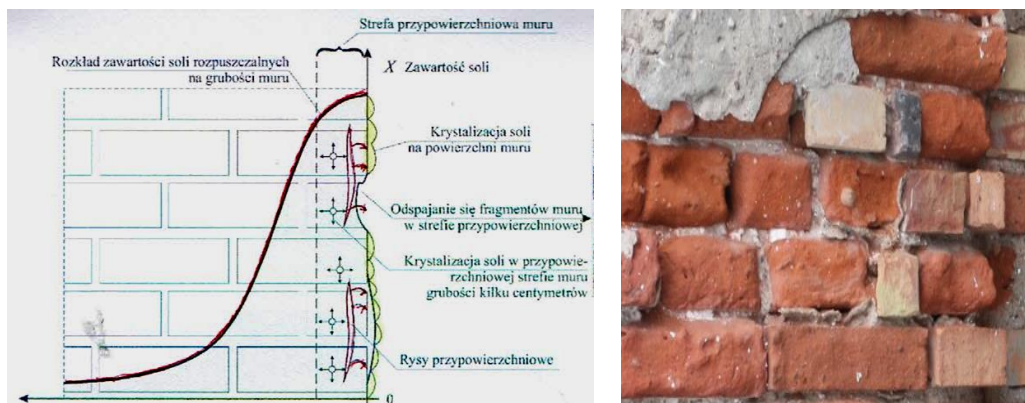
korozja „wżerowa” soli

Rys.2 Typowy rozkład zawartości soli rozpuszczalnych w wodzie na grubości muru z cegły w połączeniu z mechanizmem niszczenia struktury muru w strefie przypowierzchniowej.

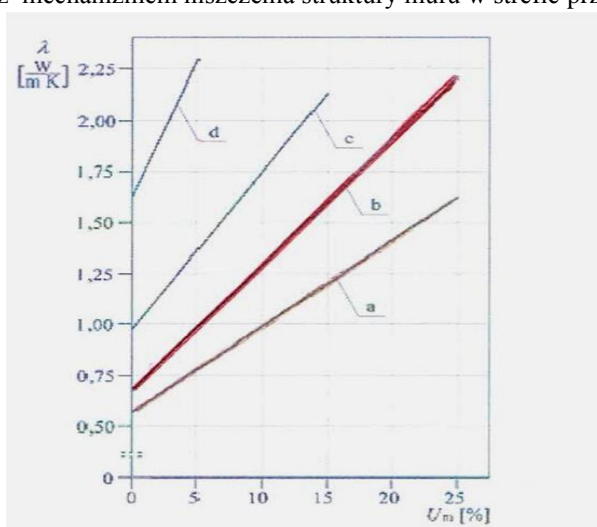
Rys.3 Wpływ zawilgocenia na przewodność cieplną ściennych materiałów ceramicznych muru a) cegła ceramiczna o gęstości ok. 1700 kg/m³, b) cegła ceramiczna o gęstości około 1800 kg/m³, c) wapień o gęstości ok.1950 kg/m³, d) cegła klinkierowa
